CA-bp

Plan General de Ordenación Urbanística de MARTOS  
CATÁLOGO DE BIENES PROTEGIDOS

I-01

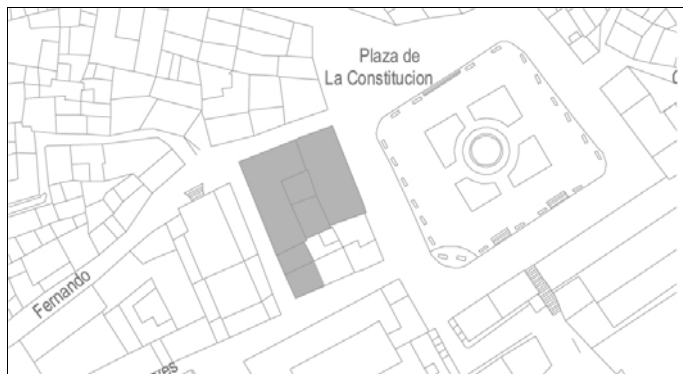
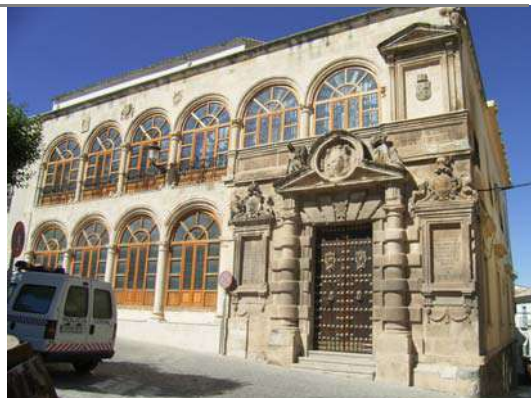
**Descripción** Edificio emblemático de la ciudad, y declarado Monumento Nacional de Interés Histórico-Artístico en 1931, su reciente reforma ha hecho desaparecer por completo su organización interna. La fachada se organiza en dos pisos abiertos con arcadas, en el inferior con arcos de medio punto y en el superior peraltados, sobre columnas de orden corintio y fuste liso. La portada cuenta con un hueco adintelado, flanqueado por dos columnas dóricas trabadas y un frontón triangular partido para albergar un tondo custodiado por las figuras de la Justicia y la Misericordia. A ambos lados de la portada se sitúan vanos ciegos con inscripciones referidas a la construcción del edificio.

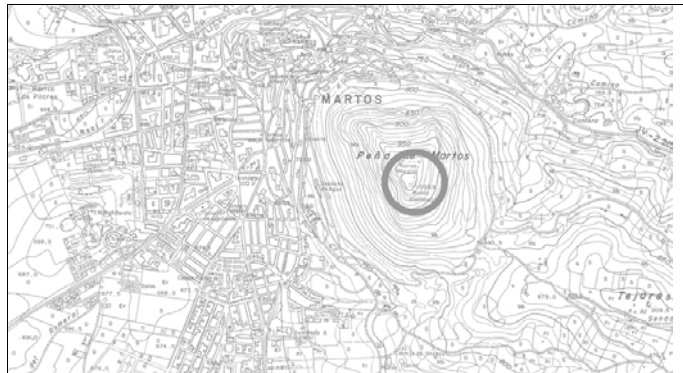
I-02

**Descripción** Su emplazamiento, dominante sobre la ciudad y la campiña circundante, fue elegido desde muy antiguo para establecer estructuras defensivas, integrándose durante más de dos siglos en la línea defensiva de la frontera con el reino musulmán de Granada. La fortaleza cristiana tenía una compleja estructura, con un triple recinto: exterior, alcazareño y torre del homenaje que permitía adoptar distintas estrategias defensivas.

Se conserva en la explanada un aljibe con bóveda de ladrillo y algunos lienzos del perímetro defensivo.

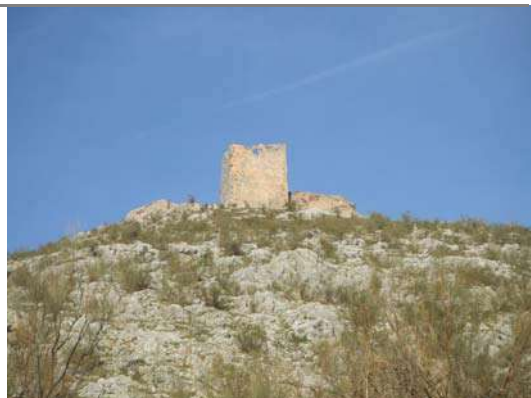
**Conservación** Deficiente

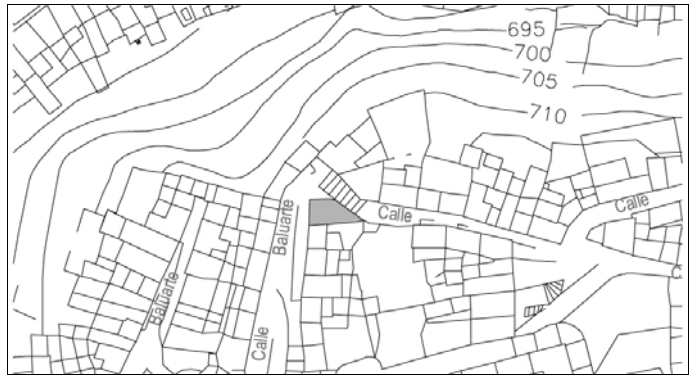
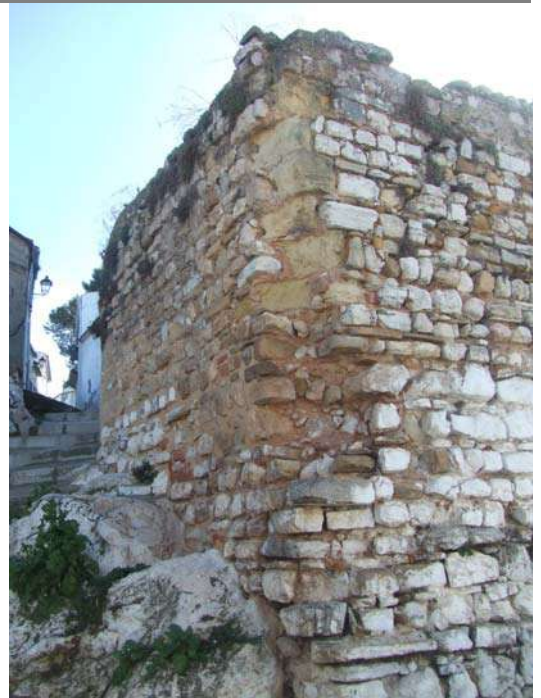
I-03.1

**Descripción** Cubo de mampostería de la muralla cristiana embudido en el parcelario histórico. Se trata de una torre ligeramente ataluzada que se adosa a un paño de la muralla.

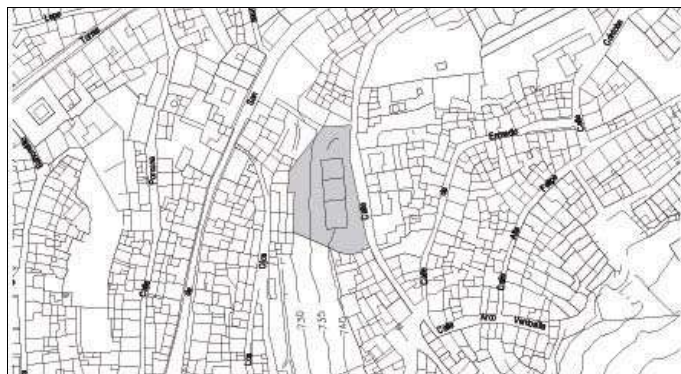
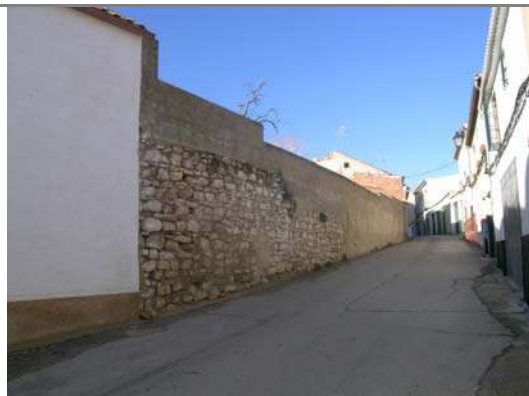
I-03.2

- Tipología** Estructura militar defensiva
- Cronología** Siglo XIII, reforzando y ampliando las primitivas murallas árabes.
- Descripción** Cubo de mampostería adosado al paño de muralla que recorre la calle Adarves y que se encuentra en el interior del solar ocupado por la Escuela Taller

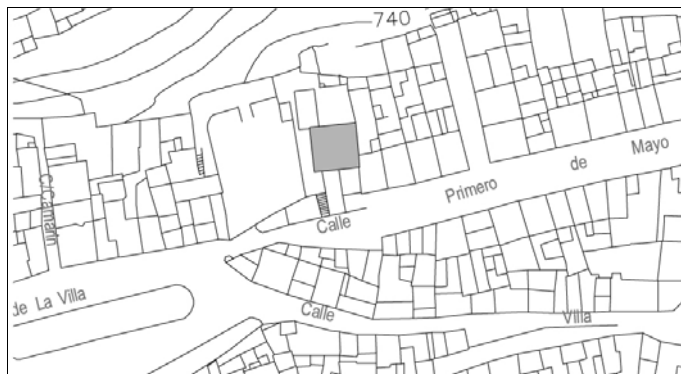
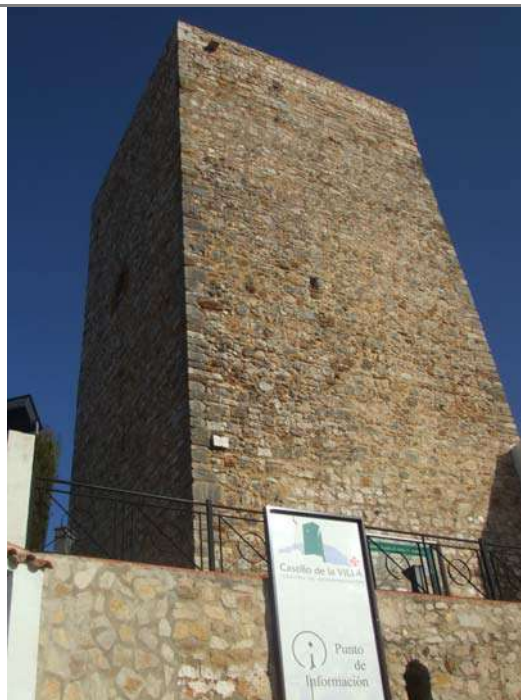
I-03.3

**Descripción** Torre de mampostería de gran envergadura que fue la torre del homenaje de la fortaleza calatrava que se alzaba en la llamada almedina, la conocida como Fortaleza Baja.

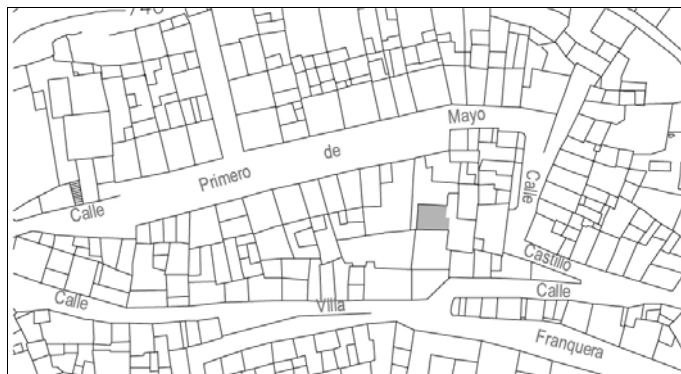
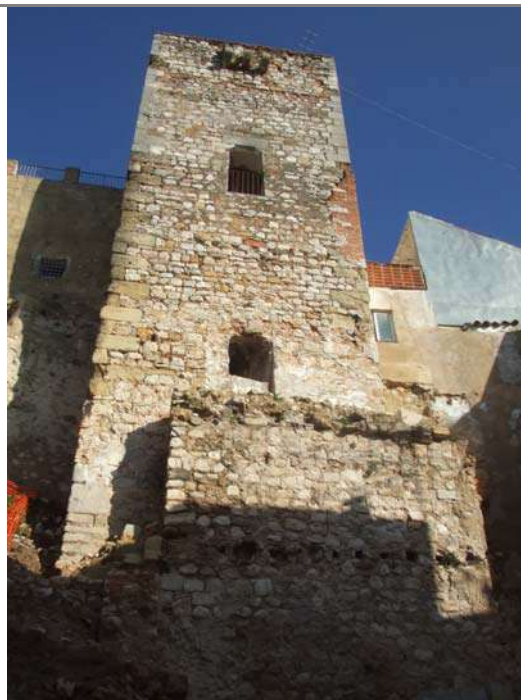
**Descripción** Torre de gran altura que se encuentra en la Calle Franquera, y que ha sido utilizada como vivienda. Recientemente se han derribado las casas que había adosadas a ella, con lo que ha recuperado algo de su antigua fisonomía de torre

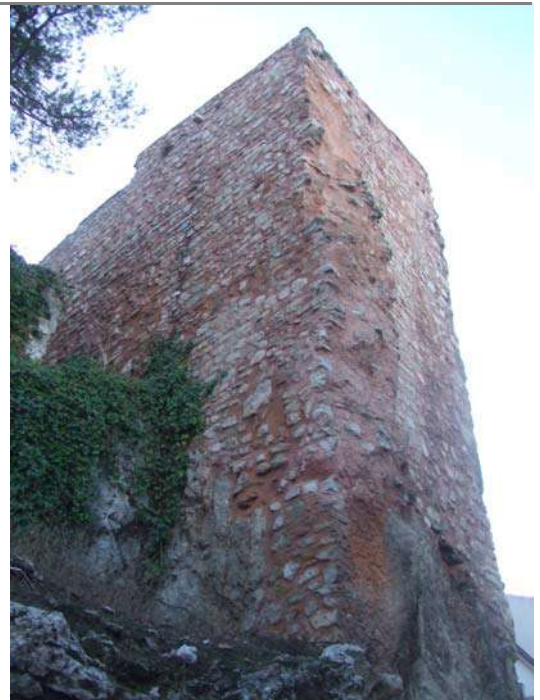
**Descripción** Torre de mampostería de la muralla cristiana, de gran altura, que se encuentra a un lado de la calle Real de San Fernando. Probablemente formaba parte del sistema defensivo que guarecía una de las puertas de la muralla cristiana, situada en la calle Real, uno de los caminos principales de entrada a la ciudad. Presenta restos de diversas habitaciones.

**Conservación** Bueno. Recientemente restaurada por la Escuela T

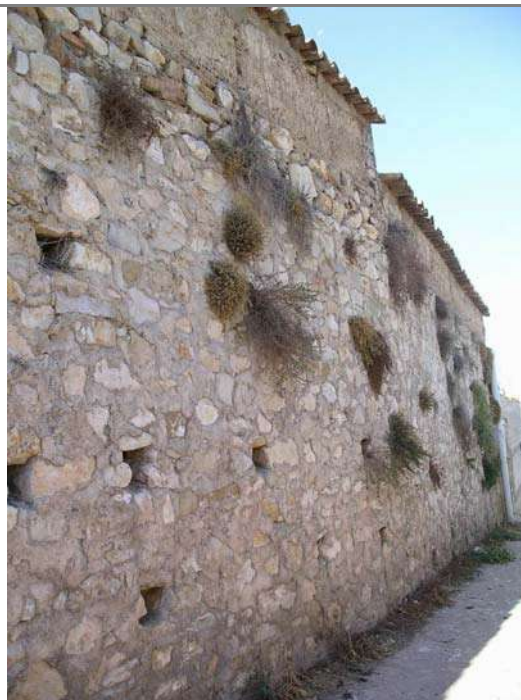
**Descripción** Lienzos diversos del recinto amurallado de la ciudad. En algunos casos estos muros de mampostería constituyen muros de contención de huertos y terrazas del terreno; en otros están integrados en el parcelario edificado. Algunos lienzos se encuentran en la calle Los Espinos, San Bartolomé, Motril, Campanario Bajo y en el interior de algunas viviendas de General Canis.

**Conservación** Deficiente

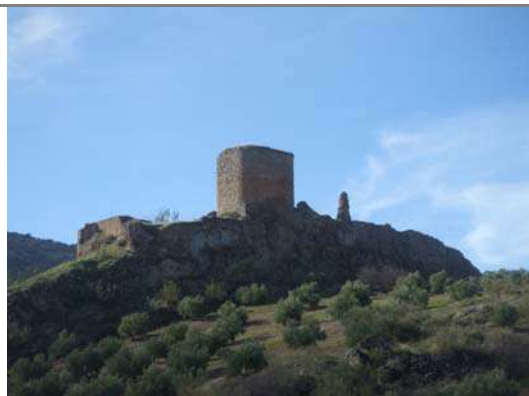
**Descripción**    Está situado en un entorno natural de gran valor paisajístico, sobre un montículo rocoso dominante desde el margen derecho del río Víboras. Se trata de los restos de una fortaleza posiblemente de origen iberico y después árabe sobre la que se construyó un castillo medieval.

**Conservación**    Deficiente

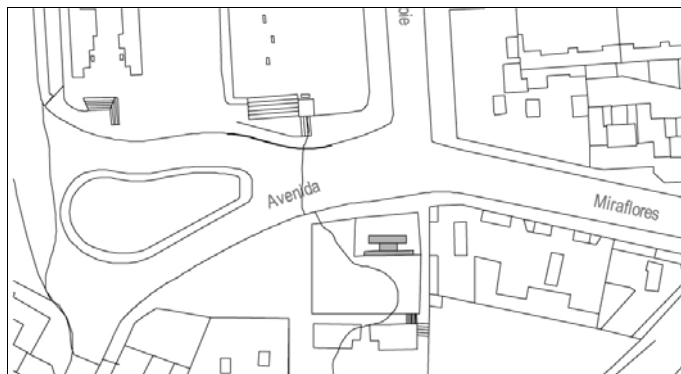
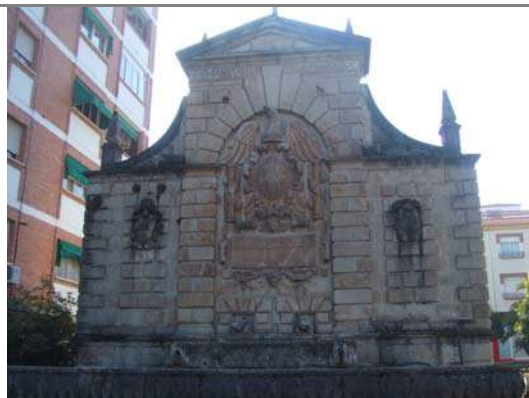
**Descripción** Su emplazamiento original fue la antigua Plaza de San Francisco (hoy Plaza de la Fuente Nueva) pero su ubicación actual es totalmente inadecuada. Está formado por un pilar pequeño que servía de abrevadero y un paramento almohadillado con tres paños, más alto el central que se une a los laterales mediante dos conrafuertes de inspiración vignolesca. Los dos paños laterales presentan recuadro con los escudos de Calatrava y Martos. El central está formado por un gran arco ciego cuyas dovelas quedan resaltadas en el interior; en el centro un águila imperial sustenta el escudo de los Austrias sobre una cartela; en su parte inferior dos cabezas de león hacían la función de caños.

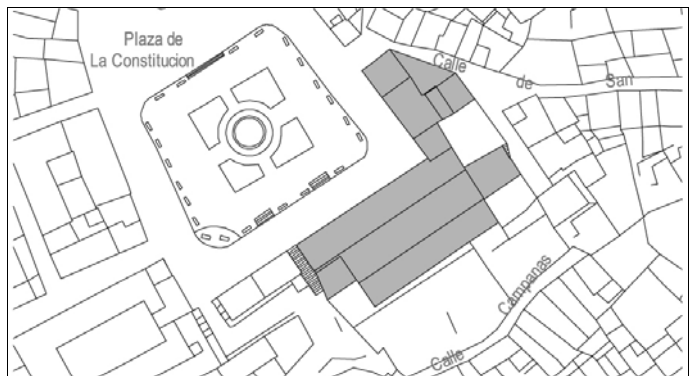
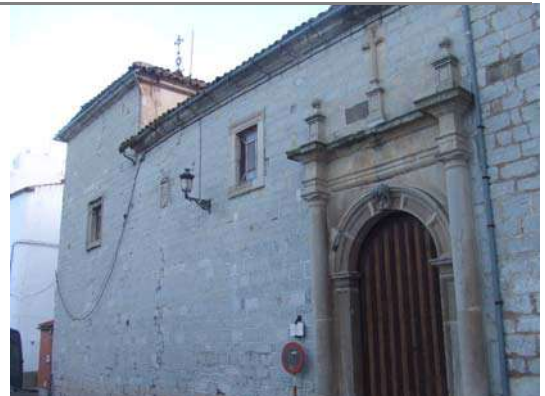
**Descripción** La iglesia es de planta salón con tres naves, con arcos de medio punto sobre pilares toscanos de módulo gigante, cabecera con bóveda de crucería y baptisterio con bóveda de nervios, todo de estilo gótico tardío. En el S. XVI se construye la portada principal, con arco carpanel enmarcado por otro lobulado con hornacina central, se sustituye la fábrica del cuerpo central y la elevación de la torre-campanario. La capilla es de una sola nave adosada a la iglesia, con un vestíbulo cubierto con bóveda de terceletes y nave con bóveda de caón con lunetos decorada con pinturas al fresco. Preside la capilla un sagrario de plata con elementos barrocos.

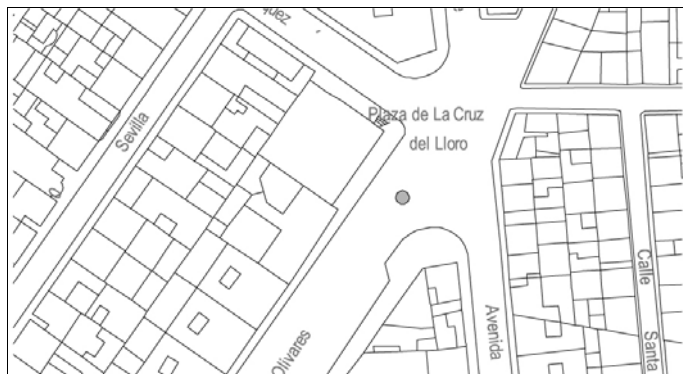
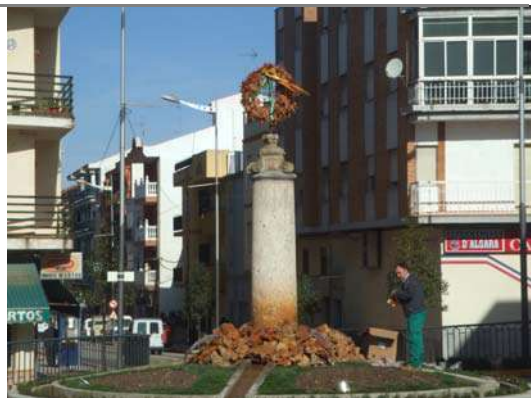
Se trata de un antiquísima columna de piedra, sin basa ni capitel, coronada por una sencilla cruz de hierro. Según la leyenda, en su emplazamiento original, unos metros más hacia el este (antes de su traslado al centro de la pequeña glorieta reguladora del tráfico), el pueblo de Martos lloró a los hermanos Carvajales "ajusticiados" por Fernando IV "El Emplazado", lo que ha servido de inspiración para dramaturgos y viajeros románticos. El historiador local Alejandro Recio no comparte esta interpretación legendaria y la llama "Cruz del Rollo" asignándole el papel histórico que estos hitos han jugado en numerosas ciudades medievales.

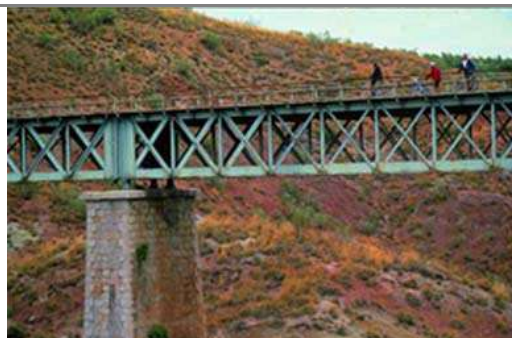
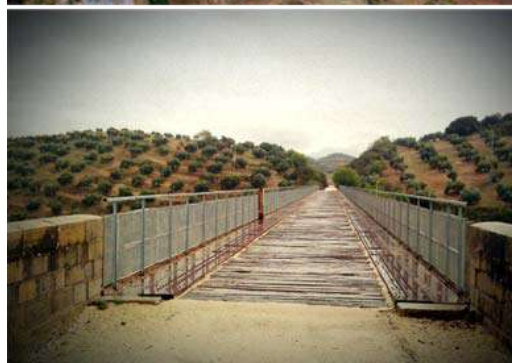
Mal estado, aunque conserva la mayoría de traviesas

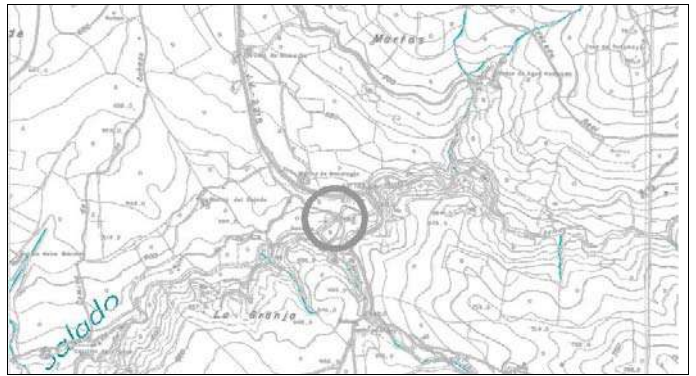
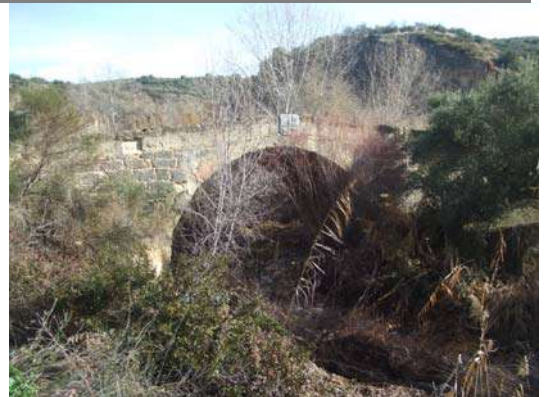
En el antiguo trazado de la Carretera a Fuensanta (coincidente probablemente con una calzada romana) se levanta un puente de piedra, de factura medieval que pudo construirse sobre otro de origen romano. De mampostería regular de grandes sillares, posee un solo ojo de arco de medio punto de grandes dimensiones, y flanqueado por tres escudos.

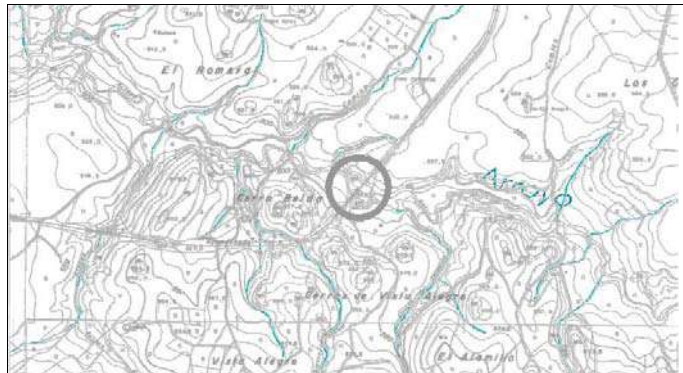
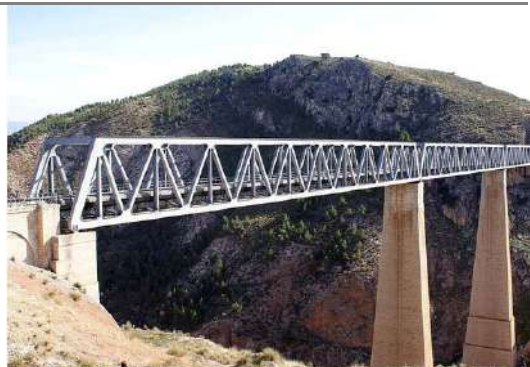
Con 208,70 metros de longitud es una construcción de viga de celosía, de estructura metálica roblonada, que se apoya en dos pilas de fábrica y unos 45 metros de altura. La rasante se protege por una barandilla de perfiles metálicos superpuesta a la estructura.

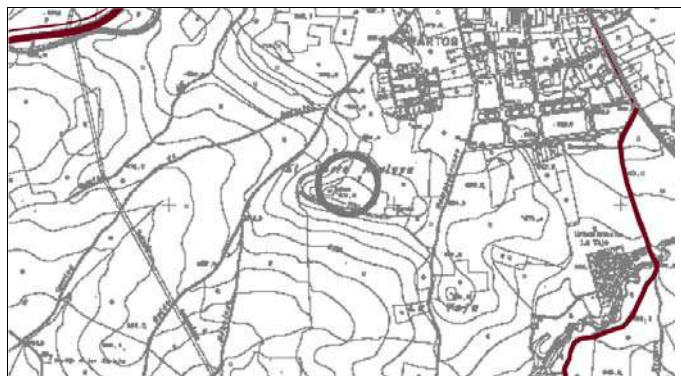
Torreón de planta circular, muy deteriorado, que se sitúa en la parte alta de un cerro donde se encuentran otras estructuras y materiales arqueológicos.

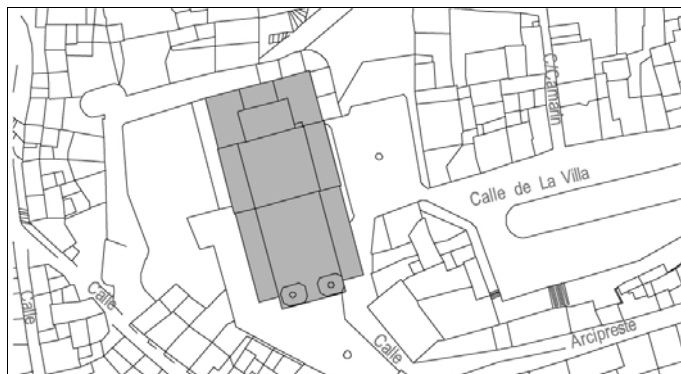
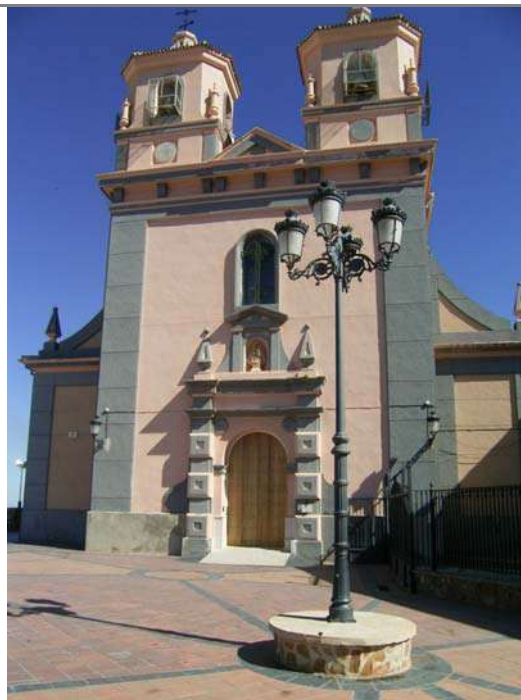
E-02

**Descripción** Iglesia de estilo ecléctico e historicista, con una sola nave flanqueada por capillas laterales, y fachada principal con portada apilastrada y dos torreones flanqueándola.

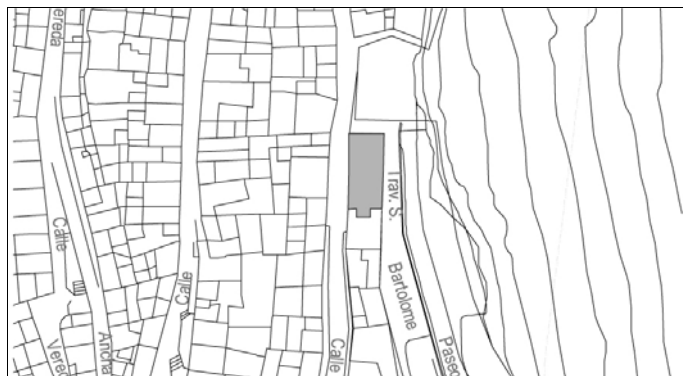
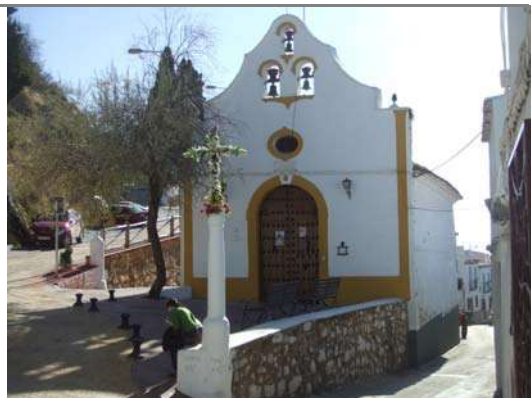
E-03

**Descripción** Pequeña ermita, de carácter rural, de una sola nave. Posiblemente fue levantada sobre el antiguo emplazamiento de un templo romano que acompañaría al ara que hoy se puede contemplar, frente a la ermita, tallada en la roca de La Peña. Su interés radica en la capacidad de convocatoria que tenía al ser objeto de culto y romería muy arraigada entre los marteños.

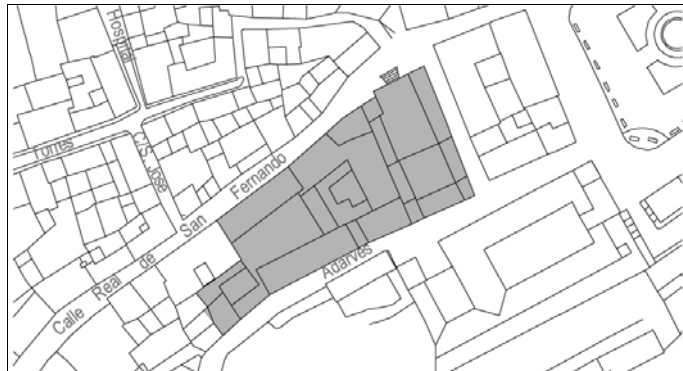
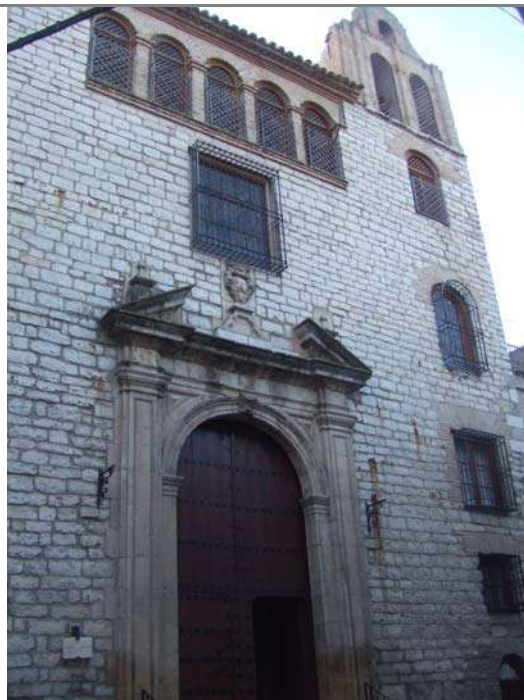
E-04

**Descripción** La planta de la iglesia es de cruz latina con una nave central con bóveda de cañón y capillas laterales; el crucero se cubre con bóveda de media naranja sobre pechinas profusamente decoradas. La portada es muestra de un sobrio renacimiento, con columnas de orden toscano decoradas con placas de marquetería y rematada con un frontón partido con el escudo de la Orden en el centro. Toda la decoración interior fue reconstruida tras la guerra civil. Al otro lado de la calle Adarves, la Orden posee un pequeño huerto al que se accede el Convento a través de un pasadizo bajo la calle.

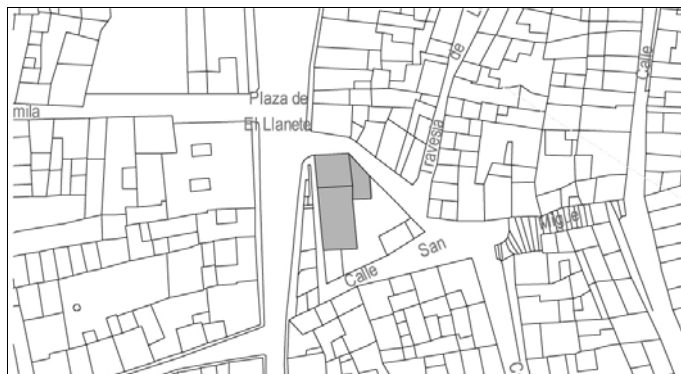
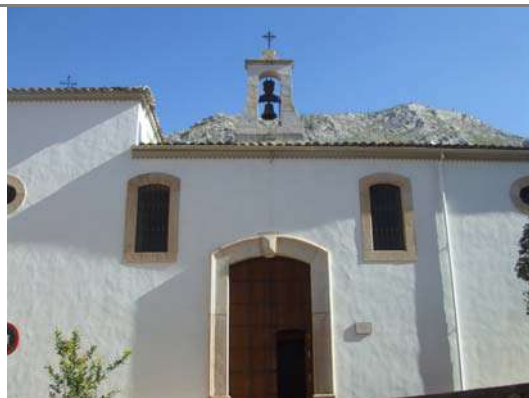
E-05

**Descripción** De una sola nave, de fachadas sobrias, enfoscadas con vanos recercados de piedra, su interés radica en el arraigo popular adquirido al presidir la Plaza del Llanete, lugar tradicional de encuentro y esparcimiento de la población desde hace siglos.

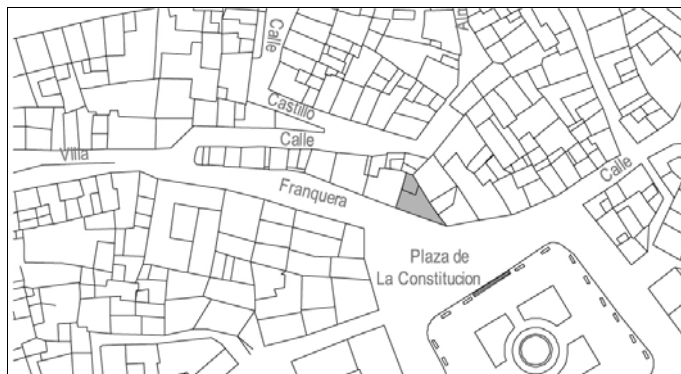
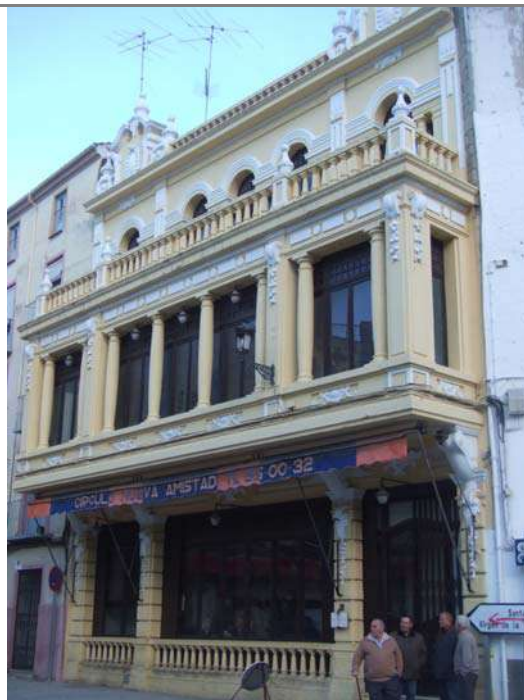
E-06

**Descripción** De tres plantas, y con un estilo ecléctico-barroco, en su fachada aparece una gran variedad de recursos decorativos: en la planta baja, amplios huecos con carpintería de madera, en la primera planta un mirador-logia con columnas y en la segunda una gran balconada con balaustrada a la que se asoman cinco huecos con arcos peraltados todos ellos profusamente decorado. Rematan el edificio dos espadañas laterales neo-barrocas.

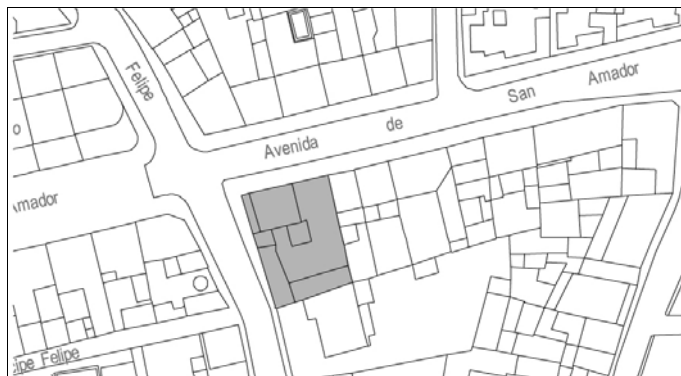
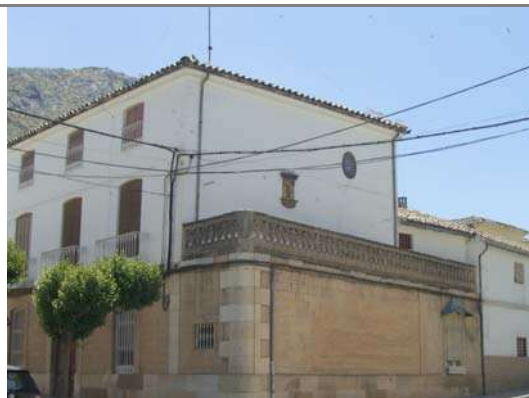
E-07

**Descripción** Vivienda historicista de tres plantas, por su situación en esquina presenta una composición original en la que la planta baja de la fachada principal, de piedra calcárea, continúa en la fachada lateral cobrando protagonismo con la balaustrada de piedra que la remata sirviendo de protección a la terraza de la primera planta.

En buen estado de conservación presenta diversos elementos de interés tales como la rejería de hierro forjado en todos los huecos y la hornacina de azulejos y el tragaluz circular que adorna la sobria fachada.

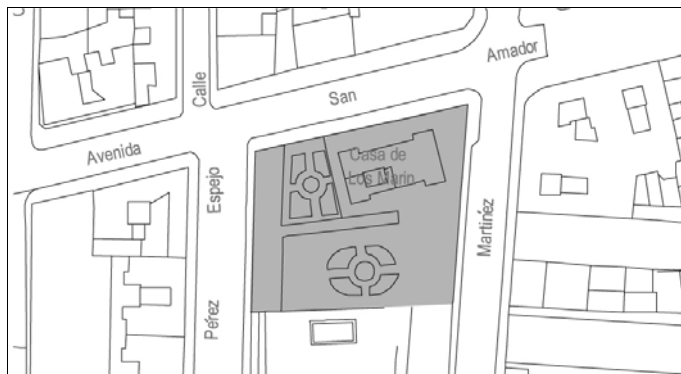
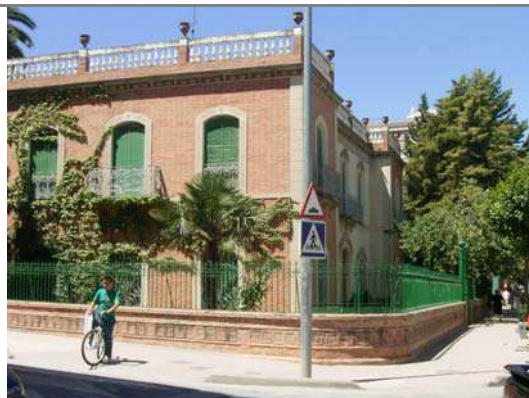
**Descripción** Presenta una composición en planta en tres bloques, el central enlucido, rehundido y de mayor anchura que los laterales de ladrillo visto. Los balcones y ventanas se distribuyen de forma simétrica, desarrollando motivos decorativos vegetales. Todo el edificio se remata con una balaustrada decorada con jarrones. Se encuentra rodeada por un gran jardín cercado parcialmente por verja de hierro fundido.

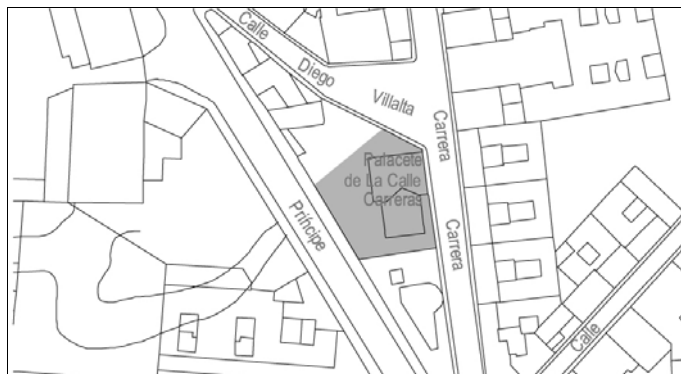
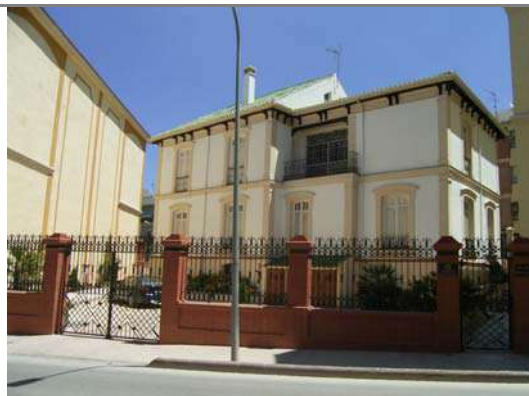
**Descripción** Inspirada en modelos del norte de España, presenta un planta simétrica con dos plantas y una tercera bajo una cubierta muy inclinada de teja árabe. Se encuentra rodeada de jardín cercado con verja de hierro forjado sobre murete de ladrillo.

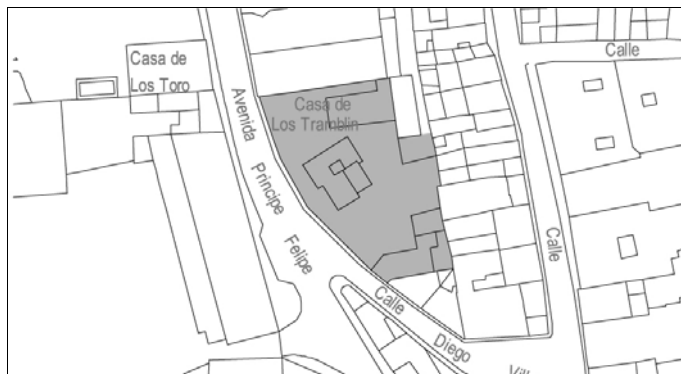
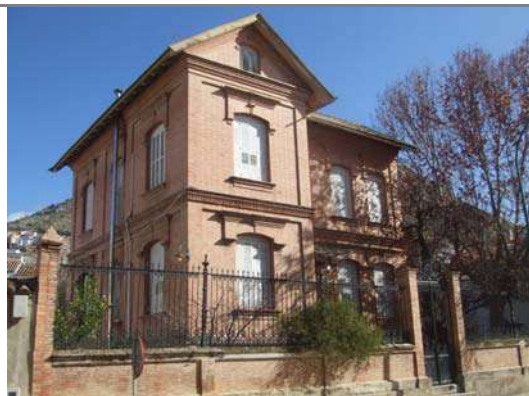
Descripción Su implantación en el interior de la parcela, con dos cuerpos dispuestos perpendicularmente, provoca un interesante juego de volúmenes, a los que el vuelo de las cubiertas inclinadas intensifica los contrastes entre luces y sombras sobre las fachadas de ladrillo. Este material se utiliza tanto como elemento constructivo como decorativo: cornisas, recercado de huecos, pilastras, molduras, etc.

Se encuentra rodeada de un gran jardín cercado con verja de hierro forjado sobre murete de ladrillo

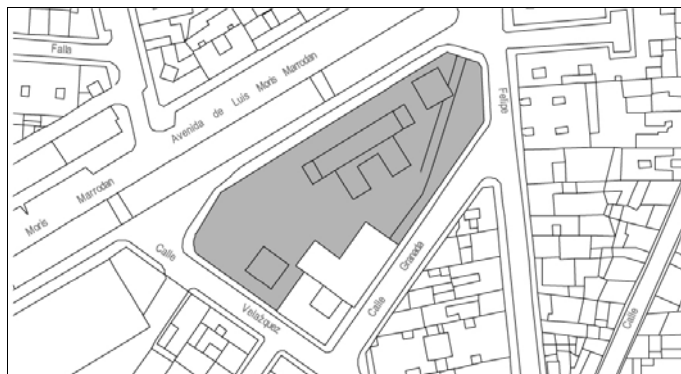
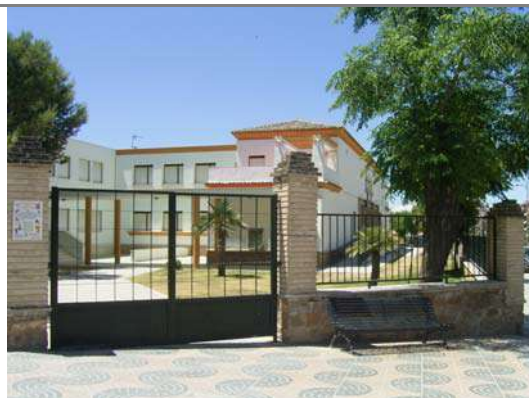
**Descripción** El volumen principal consta de dos plantas que van desmaterializándose en sus extremos hasta rematarse en sendos pórticos con terraza superior. En la sobriedad de la fachada destaca el triple hueco recercado de piedra de la entrada principal. A esta pieza se le adosan en espina de pez otros dos volúmenes con vanos secuenciales rematados por una cornisa que recorre todo el conjunto.

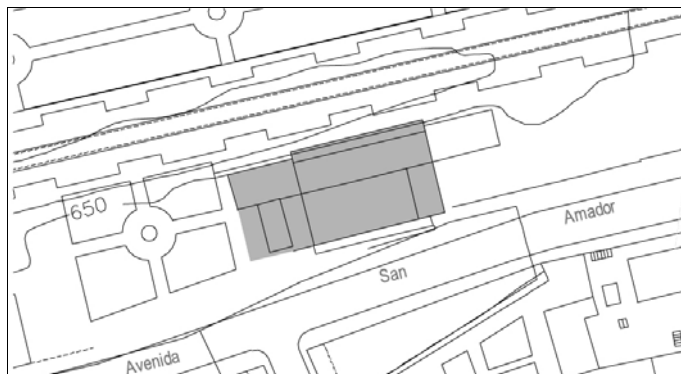
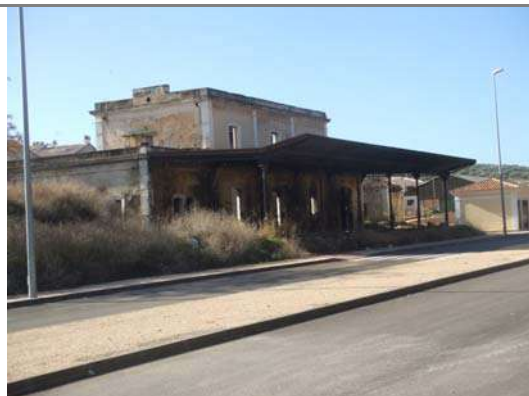
El edificio principal de la estación consta de de dos plantas de 30 x 12 metros y marquesina metálica que apoya en esbeltas columnas de hierro sobre plintos con fuste acanalado y capitel palmiforme.

El edificio de nave-almacén también tiene interés y se encuentra en relativamente buen estado.

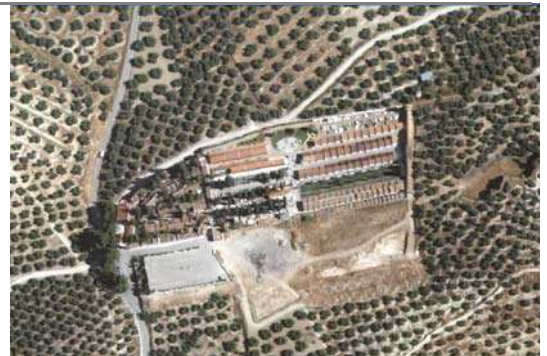
**Descripción** De planta alargada, casi rectangular, se encuentra cerrado por un murete encalado, del que asoma la silueta de los cipreses, constituyendo un elemento paisajístico singular en el territorio. La parte más antigua se ordena mediante nichos y panteones adosados formando calles arboladas adaptadas a la pendiente del terreno. Tras esta zona, hay otra de enterramiento en suelo y grupos de nichos dispuestos de manera menos organizadas.

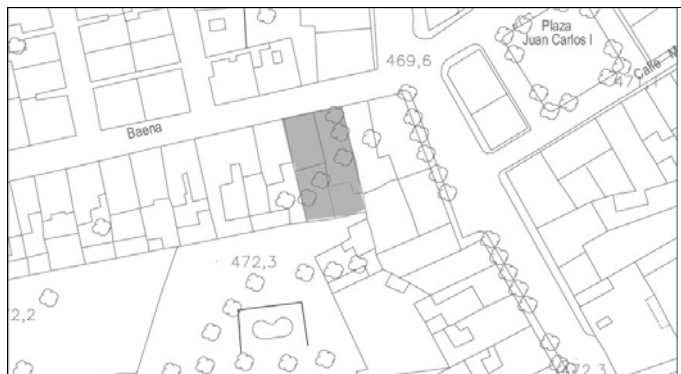
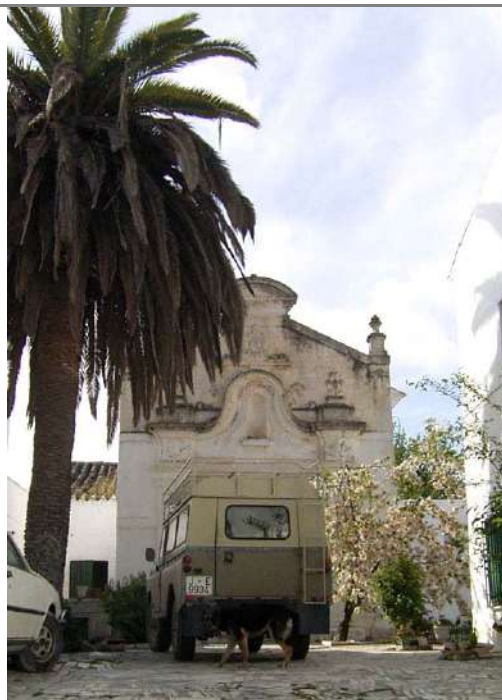
E-22

**Descripción** Edificio construido en la década de los años 20 como capilla privada de la familia Carrasco. Durante largo tiempo sirvió como único lugar de culto en Monte Lope Álvarez. En 1947 se convirtió en sede de la parroquia de Nra. Sra. Del Carmen, de nueva creación, hasta que ésta se trasladara al actual templo en 1963. Posteriormente se llevó a cabo su enajenación, en la actualidad se encuentra en deficiente estado de conservación y está destinada a almacén.

**Conservación** Malo

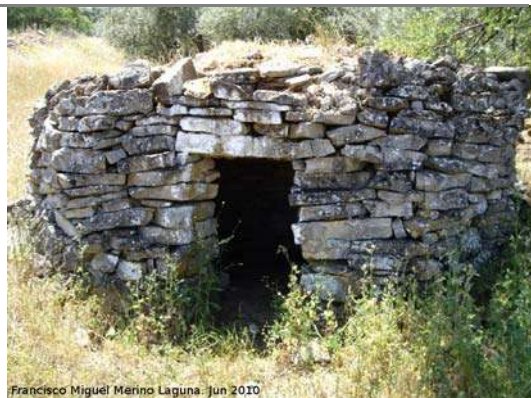
E-24

**Descripción** Construcciones en general de planta circular, compuestas por lajas de piedra que conforman tanto los muros como la cubierta y el suelo. Estos refugios recuerdan un pasado ganadero, aunque más tarde hayan sido utilizados y construidos también por agricultores cuando los cultivos se extendieron por la sierra.

**Conservación** Diverso. El chozo de Torreblanquilla se encuentra restaurado

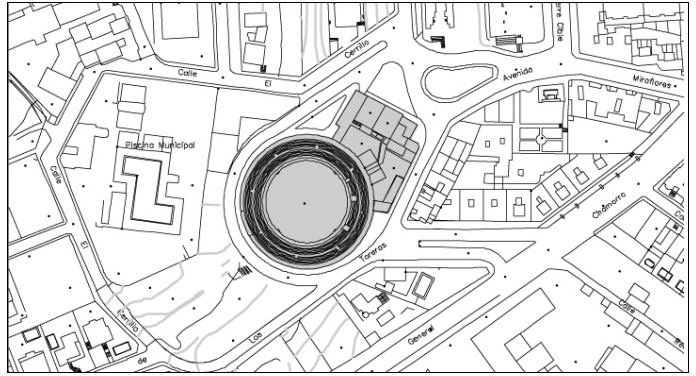
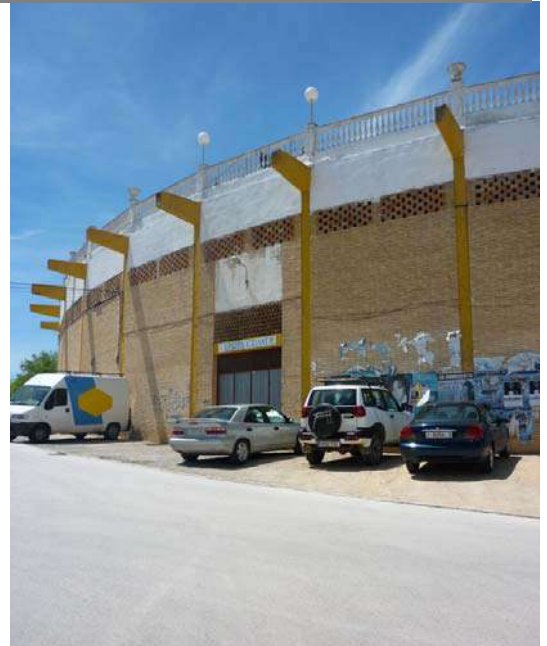
E-26

**Descripción** Plaza de toros de unos 75 m de diámetro, está construida mediante estructura de hormigón armado, de soportes aislados y vigas de canto variable que asoman al exterior a modo de ménsulas. Los paños entre pilares se dividen en cuatro franjas horizontales bien diferenciadas: ladrillo visto hasta la altura del dintel de las puertas y que va absorbiendo el desnivel del terreno, celosía de piezas cerámicas circulares, y muro ciego enfoscado en blanco por encima que se remata con una balaustrada del mismo color.

**Conservación** Regular

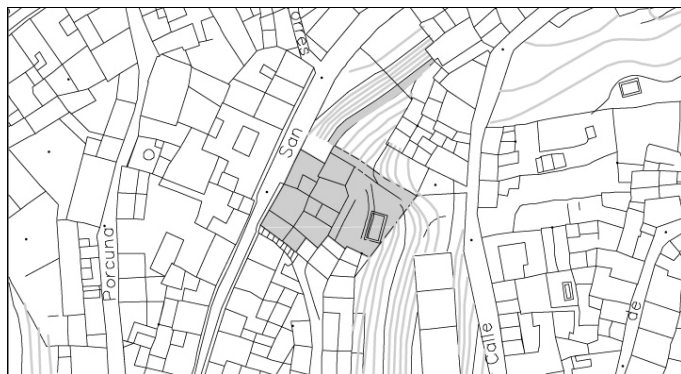
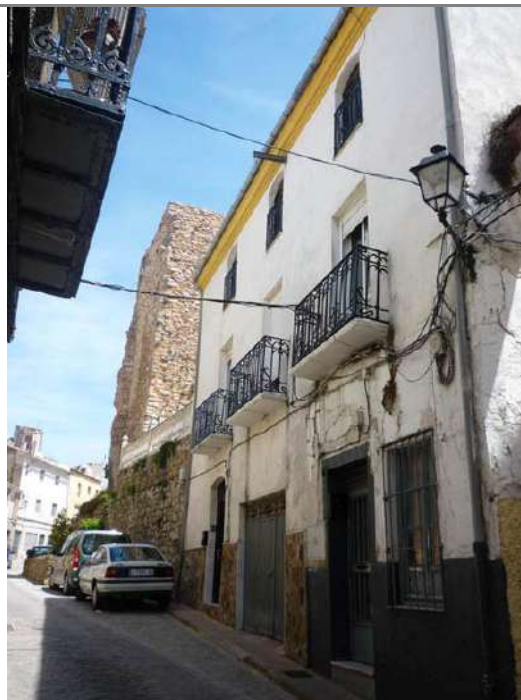
Casa en C/Real de San Fernando, 13

**Descripción** Edificación de tres plantas con tres vanos simétricos por planta, balcones en la primera y balconcillos de arco rebajado en la segunda. En la planta baja, los huecos se han alterado, con dos puertas de acceso, cada una a una propiedad, un hueco de ventana y hueco de cochera. Destaca el patio lateral hacia fachada en planta primera, sobre los restos de la muralla urbana, y en continuación con la torre existente.

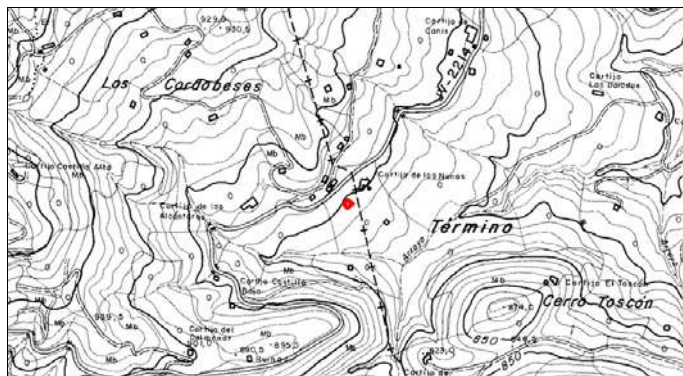
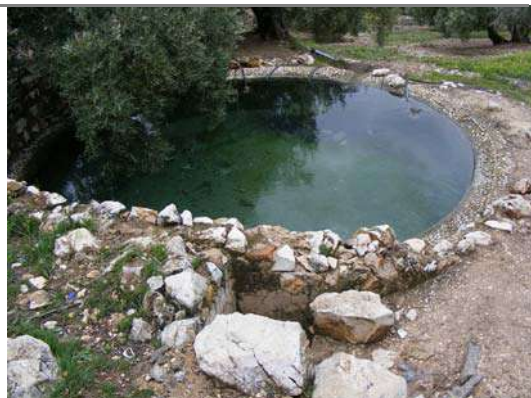
Fuente de pequeñas dimensiones construida en mampostería, junto a la que se encuentra una balsa de planta circular de mampostería y encintada con un empedrado con cantos rodados de pequeño tamaño y color blanco. La fuente se encuentra al norte de la balsa, excavada en el terreno y cuenta con un caño de una envergadura importante que vierte el agua sobre un pequeño pilón de planta cuadrangular que conecta con la balsa.

En el lado sureste de la balsa se encuentra el aliviadero al cual se accede por un pasillo excavado en el terreno con muros de mampostería, dejando a la vista la altura de la balsa.

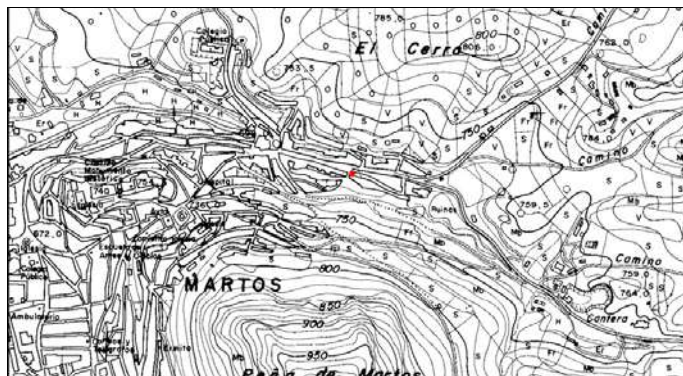
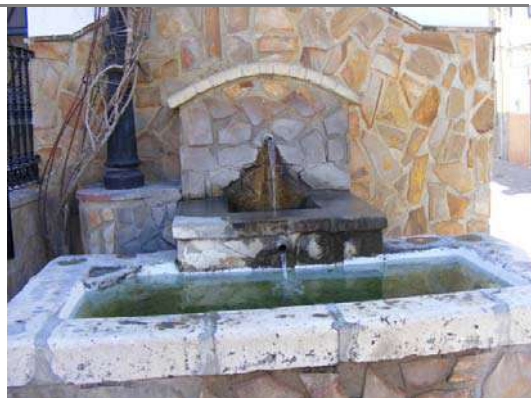
**Descripción** Pequeña fuente adosada a la ermita de Santa Lucía, de planta cuadrangular construida en ladrillo macizo con un frontal coronado por un arco segmentado. Sobre la fuente se levanta un pequeño pilón con un frontón de arco rebajado del que surge el caño de agua. Todo el conjunto se encuentra revestido con aplacado de mampostería desconcertada, al igual que la urbanización del entorno.

**Conservación** Bueno. Reformado recientemente.

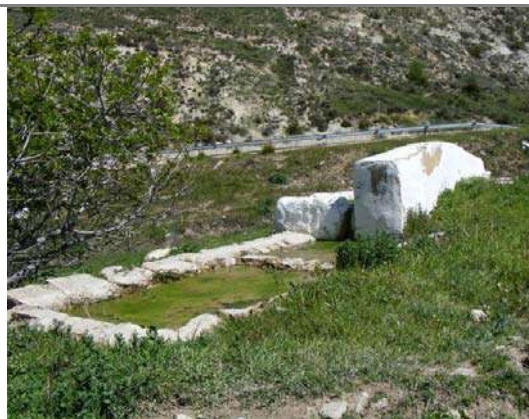
**Descripción** Fuente exenta de grandes dimensiones de planta cuadrangular con un pilón construido con ocho grandes bloques de piedra de cantería engarzados con grapas metálicas y frontón triangular de mampostería enfoscada y encalada.  
A su derecha surge un lavadero, también cuadrangular mucho más alargado y dividido en dos por un pequeño murete, todo en mampostería de roca caliza, con piedras de lavar de grandes dimensiones.  
El perímetro de la fuente se encuentra empedrado con cantos rodados y algunas guías de piedra, encontrándose la zona bien delimitada con una hilera de grandes piedras que marca su fin por el oeste.

**Conservación** Bueno. El entorno se encuentra degradado

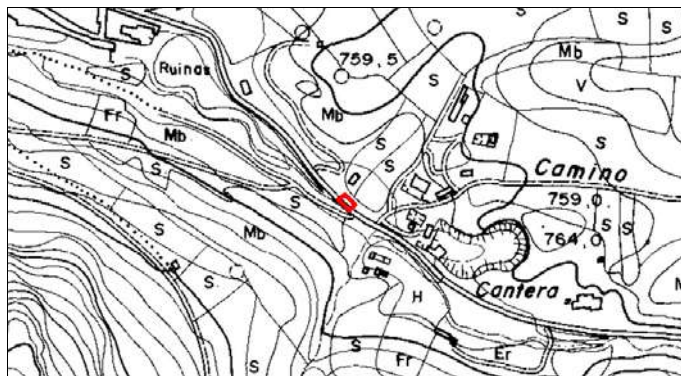
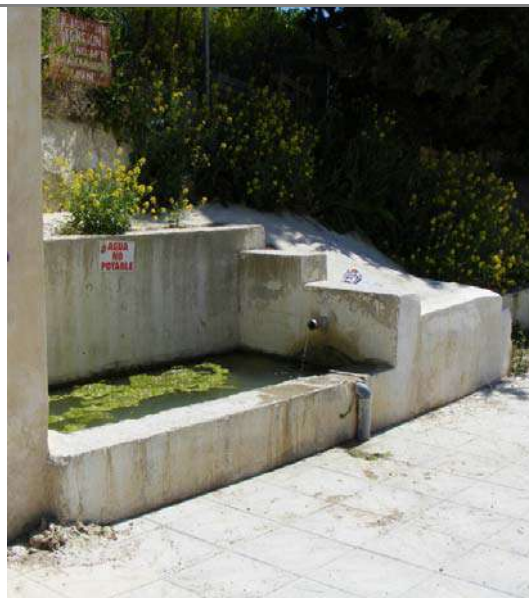
Fuente de pequeñas dimensiones adosada a un muro de aterrazamiento del terreno. Consta de un pilón enfoscado de planta rectangular al que vierte sus aguas un pequeño caño situado en el lado derecho.

Se trata de un abrevadero de ganado situado en la entrada al núcleo de Martos desde los Villares, en la vía pecuaria Vereda de la Raspa.

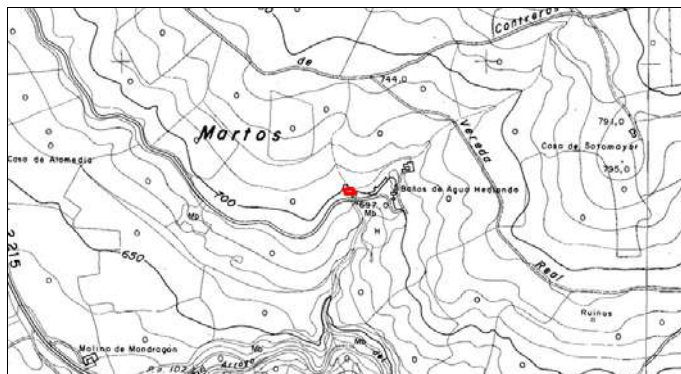
Acueducto de acequia

Pequeño acueducto de acequia compuesto de un solo vano y aproximadamente un metro y medio de longitud. El arco es de medio punto rebajado apoyado sobre pilastras, todo de ladrillo macizo, y que se sustentan sobre muros de mampostería de roca caliza anclados sobre el barranco. Sobre el arco discurre un pequeño canal construido con posterioridad, de ladrillo hueco. Bajo el arco el suelo está enlosado con grandes piedras.

Mal estado, con pérdidas de los arranques y parte de la mampostería

3. Rehabilitación.  
Todo el conjunto

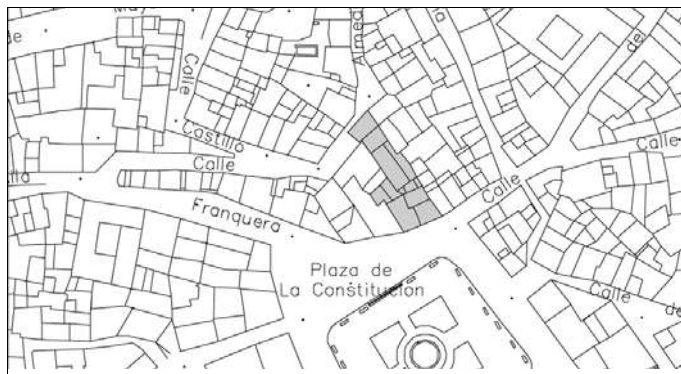
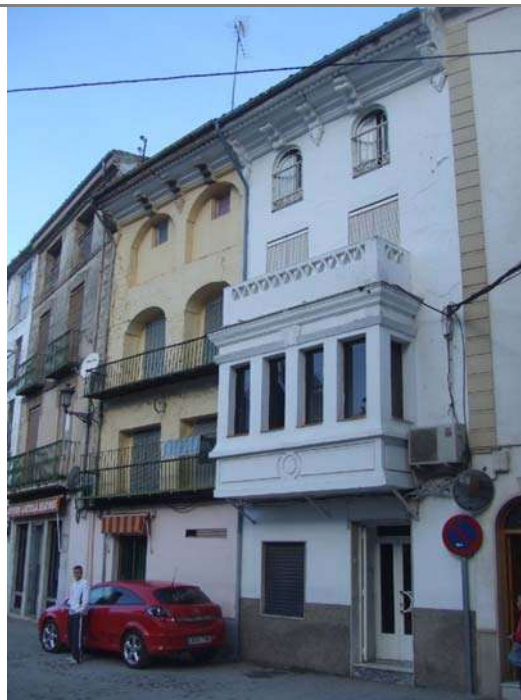
A-01

**Tipología** Vivienda unifamiliar entre medianeras

**Descripción** Estas dos casas probablemente constituyen los únicos restos de la tipología de edificación civil del siglo XVII en la antigua Plaza de Santa Marta.

Aunque muy transformadas por intervenciones recientes (modificación de huecos, introducción del mirador, etc ) mantienen elementos característicos como los balcones corridos en las plantas primeras y segunda, las arquerías en la última planta dedicadas a secadero o cámara y el remate con una potente cornisa sobre ménsulas de piedra que probablemente recorrería todo el lateral de la plaza.

**Conservación** Bueno

Fachadas, donde se permiten obras de consolidación de fachadas o de restitución a su situación originaria.

El resto de la edificación, según la ordenanza 1.1. y el número de plantas ahora existente.
