CA-bp

Plan General de Ordenación Urbanística de MARTOS  
CATÁLOGO DE BIENES PROTEGIDOS

I-01

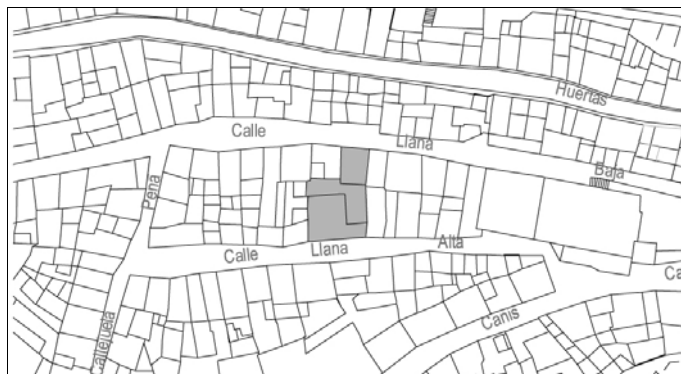
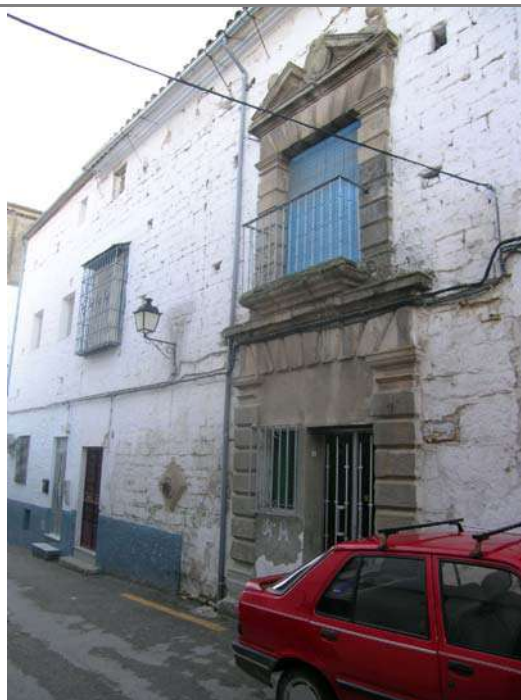
A-02

**Tipología** Casa solariega

**Descripción** Casa unifamiliar con una estructura interna de zaguán y patio central, radicalmente transformada al convertirse en varias casas de vecinos. La fachada mantiene la portada de dos cuerpos adintelados sobre pilastras toscanas de fuste almohadillado rematados con el frontón abierto que alberga el escudo nobiliario.

**Conservación** Deficiente

Portada, recuperándola como ingreso de vivienda.

Resto de fachadas. Las puertas de ingresos a las otras viviendas serán de madera, manteniendo la sobriedad del hueco y los escalones de entrada.

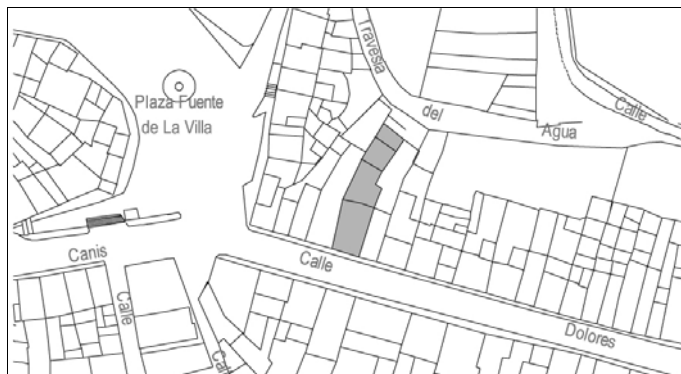
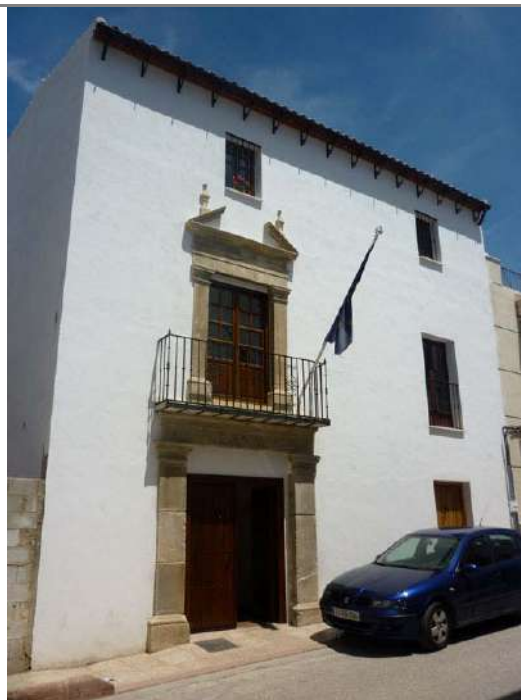
A-03

**Tipología** Casa solariega

**Descripción** Antigua calle Triana nº 7. Muestra de la arquitectura residencial culta de la provincia de Jaén en la segunda mitad del siglo XVII y en el XVIII. Tanto la fachada como su estructura interna original, con zaguán y patio central en torno al que se organizaban las dependencias, han sido radicalmente transformadas. La portada de doble cuerpo apilastrado, con balcón en el primer piso, se remata con un frontón adintelado sobre el que se abre una pequeña ventana.

**Conservación** Bueno. Rehabilitada recientemente.

Portada, recuperando el ingreso al interior a través de ésta.

Zaguán y patio central

El resto de la edificación, según la ordenanza de zona, con tres plantas de altura.

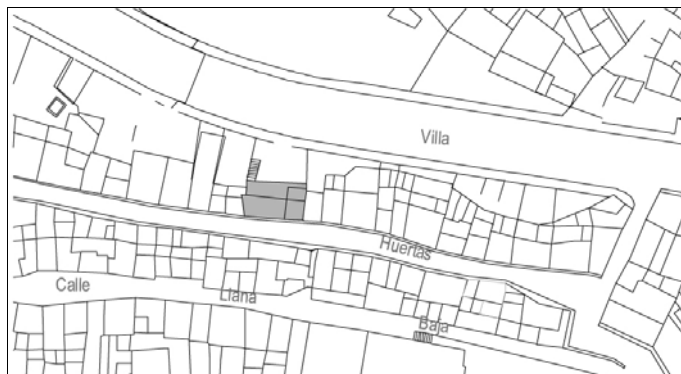
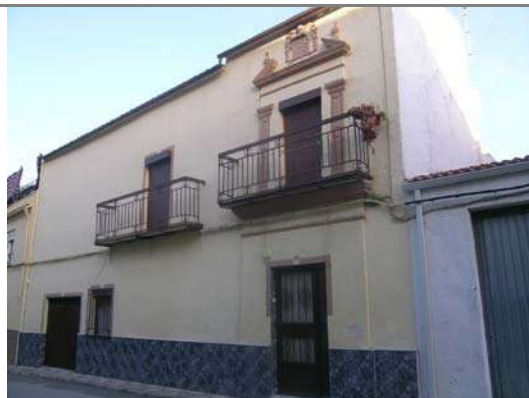
C/ Huertas, 36

**Tipología** Casa solariega

**Descripción** Su estructura interna original, con zaguán y patio en torno al que se organizaban las dependencias, ha sido muy transformada. La portada situada en el lateral de la fachada, está dividida en dos cuerpos adintelados, el segundo con balcón flanqueado por pilastras y rematado en frontón partido con candelabros y escudos.

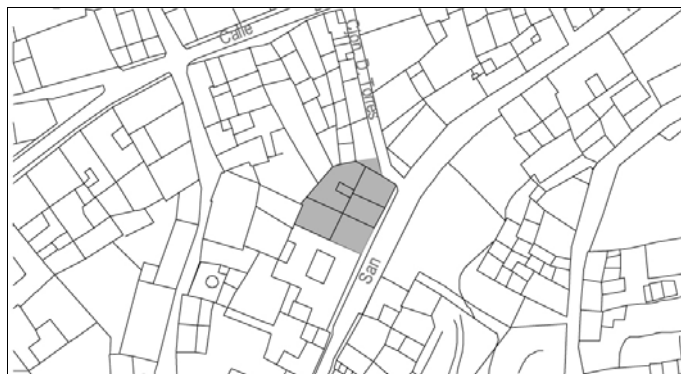
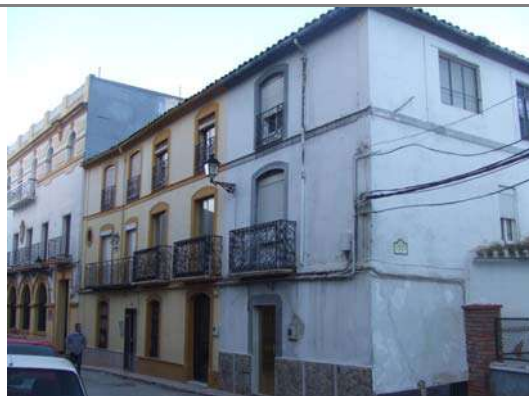
C/ Real de San Fernando, 34/36/38

**Tipología** Vivienda unifamiliar entre medianeras

**Descripción** La composición de la fachada de la planta baja se ha visto notablemente alterada por su división en tres propiedades distintas.

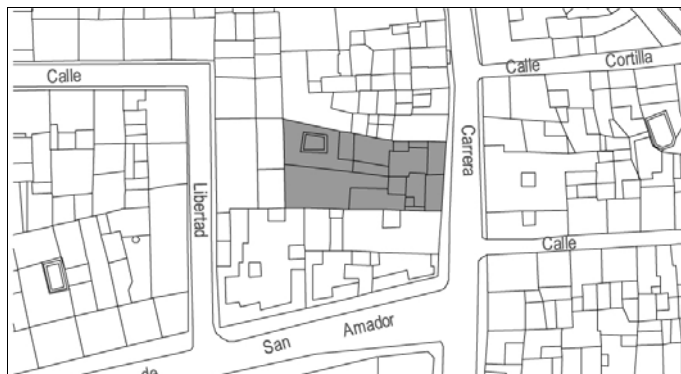
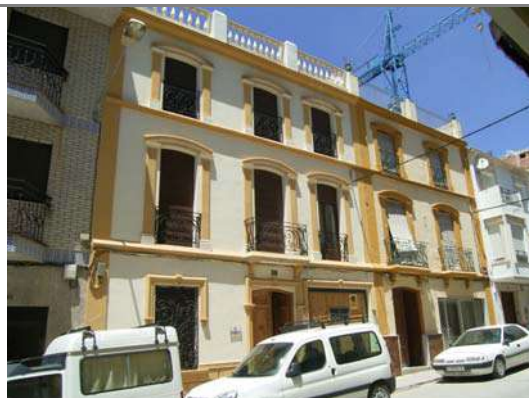
C/ Carrera, 36/38

**Descripción** Destaca el remate en dintel curvo de los huecos de las plantas superiores así como su rejera de inspiración modernistas

El inmueble ha sido segregado en dos viviendas, añadiendo nuevos huecos a la planta baja y desvirtuada la composición original.

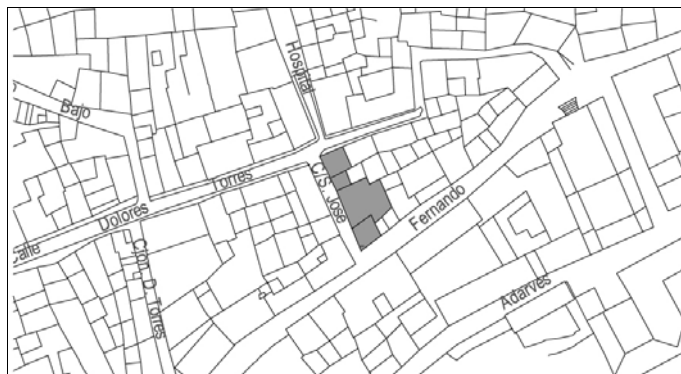
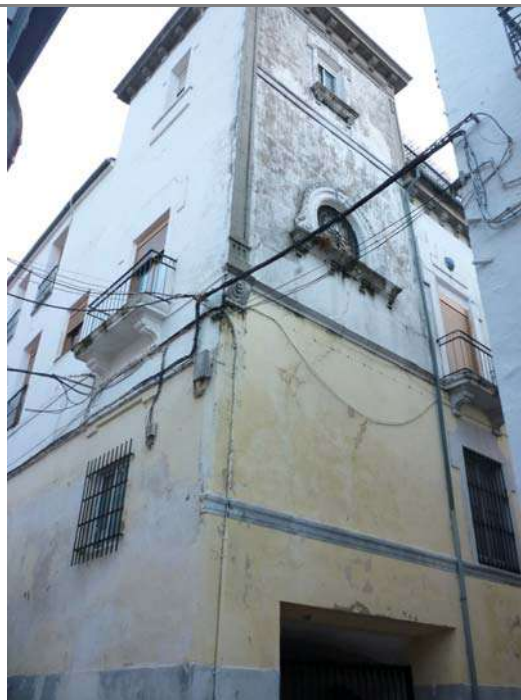
A-21

Casa en C/ Dolores Torres, 7

**Descripción** Ofrece una composición volumétrica muy original con dos torres en las esquinas y fachadas sobrias de recercados someros en los vanos, y óculos ovalados en la planta primera de cada torre.

**Conservación** Mal estado

Protección DGBBCC/CGPHA	Protección PGOU 99	Elementos de interés
	Ambiental	Fachada

Fachada, manteniendo los huecos originales, pudiendo abrir algunos más.

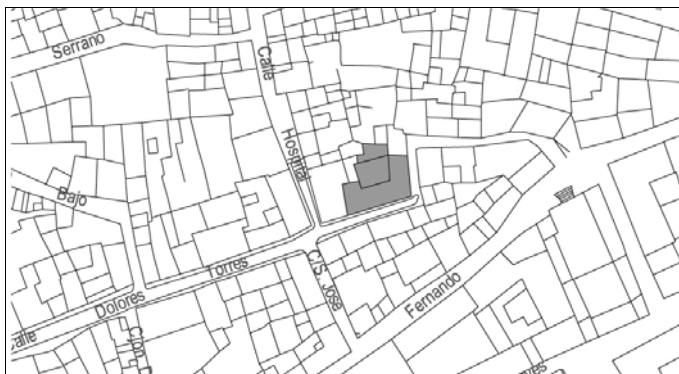
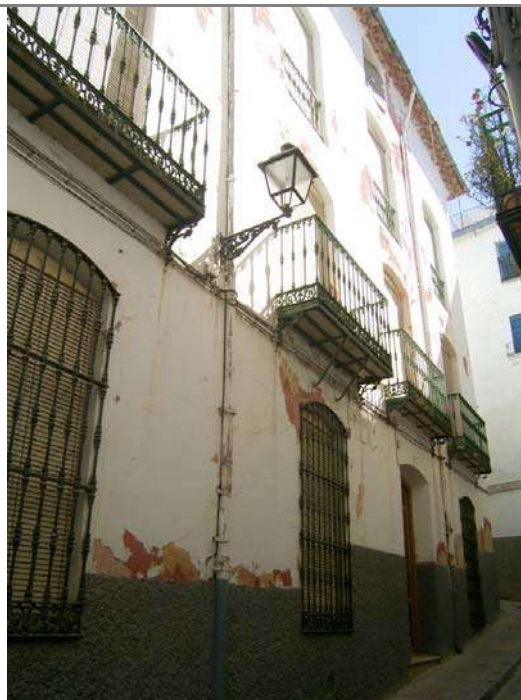
A-22

Casa en C/ Dolores Torres, 8

**Descripción** De tres plantas con sobrado en parte de ella, presenta una fachada de composición sobria con notable cerrajería en ventanas

**Conservación** Regular

Protección DGBBCC/CGPHA	Protección PGOU 99	Elementos de interés
	Ambiental	Fachada. Cerrajería.

La fachada, permitiendo aumentar elevar la última planta 60 cm , y con ello también los huecos de fachada, manteniendo la composición. Se deben mantener los elementos de cerrajería originales.

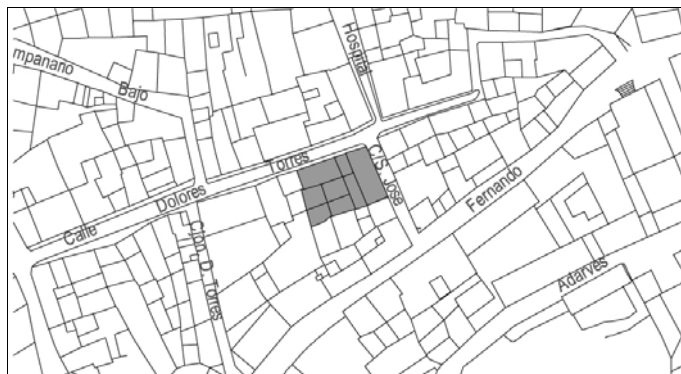
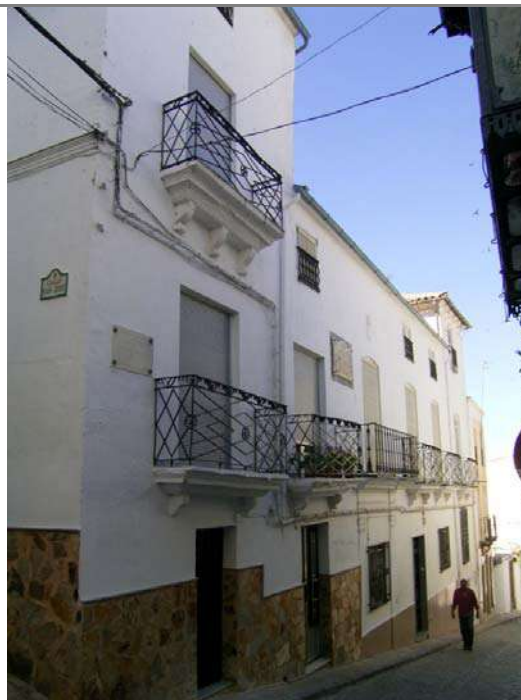
A-23

Casa en C/ Dolores Torres, 9

**Descripción** Presenta una fachada de tres plantas compuesta simétricamente respecto a al portada de piedra y flanqueada por dos torretas en los extremos. Tanto la fachada como la organización interior original han sido notablemente transformadas al convertirse en casa de pisos lo que ha supuesto la apertura de nuevos huecos de acceso a las distintas propiedades.

**Conservación** Bueno

Protección DGBBCC/CGPHA	Protección PGOU 99	Elementos de interés
	Ambiental	Fachada. Volumetría del conjunto.

Fachada. La portada habrá de servir de acceso principal. Se permite modificaciones de huecos en planta baja y tercera del cuerpo central.

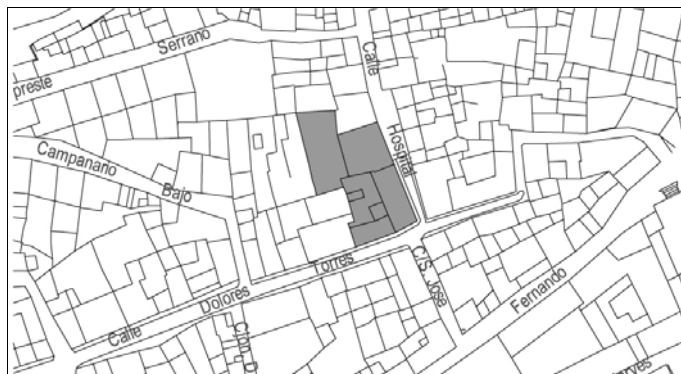
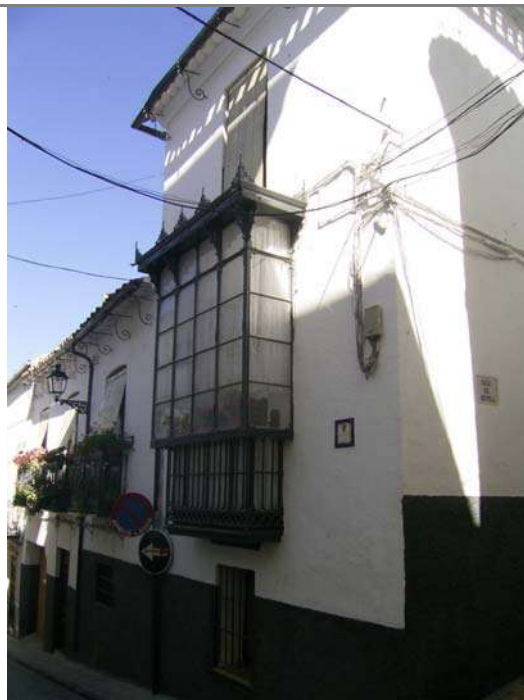
A-24

Casa en C/ Dolores Torres, 10

**Descripción** El notable desnivel de la calle conduce a una solución en dos volúmenes, de dos plantas en la parte baja y de tres plantas en la fachada de la calle Hospital. Interesante cerrajería de forja en balcones y mirador.

**Conservación** Bueno

Protección DGBBCC/CGPHA	Protección PGOU 99	Elementos de interés
	Ambiental	Volumetría. Fachada, especial el mirador.

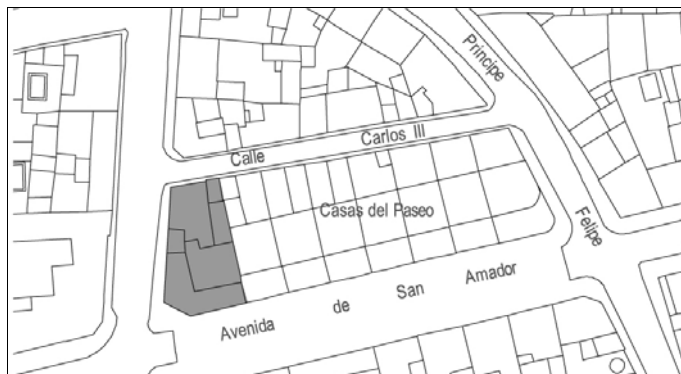
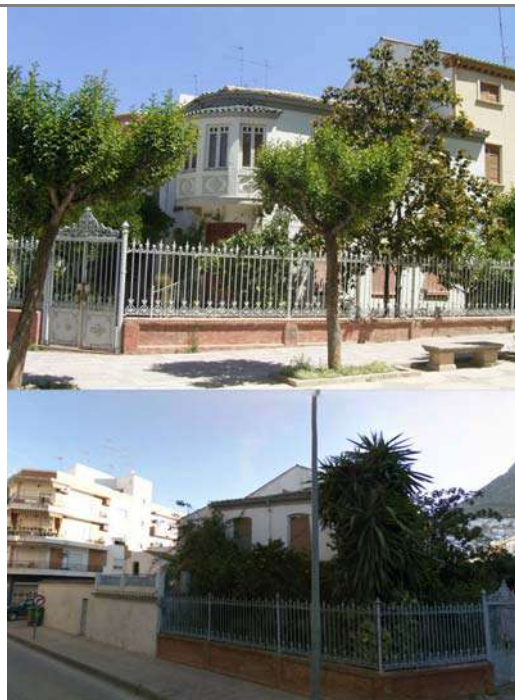
Avda. de San Amador, 32

**Tipología** Casa-jardín

**Conservación** Malo

Protección DGBBCC/CGPHA	Protección PGOU 99	Elementos de interés
Registro Andaluz de Arquitectura Contemporánea	Ambiental	Implantación de la edificación. Fachadas y vallado.

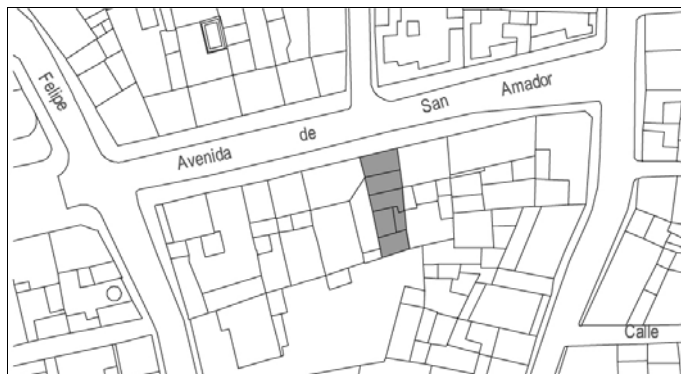
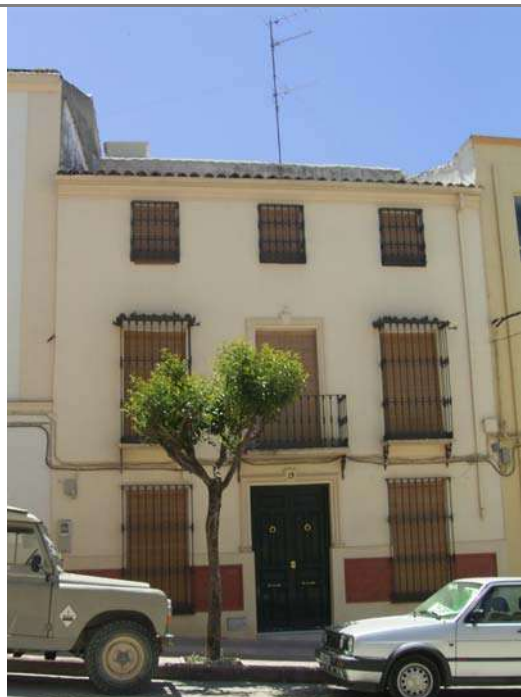
A-41

**Tipología** Vivienda unifamiliar entre medianeras

**Cronología** Principios del siglo XX

**Descripción** Mantiene sus características compositivas originales, con una sobria portada y balcón central y una interesante cerrajería en balcón y ventanas.

**Conservación** Bueno

Fachada, permitiendo la elevación de la tercera planta con un máximo de 50 cm, prolongando los huecos en la misma proporción.

El resto de la edificación, según ordenanza de zona 1-1.

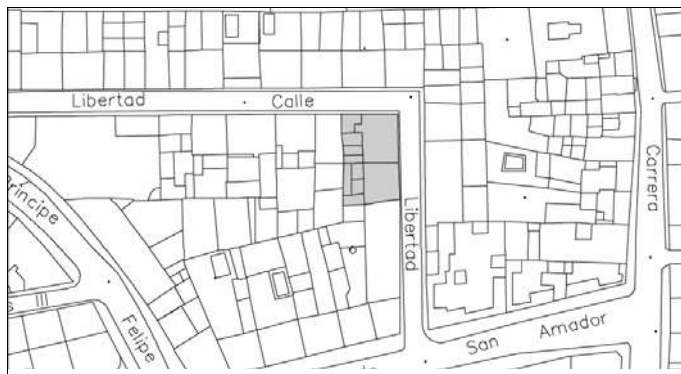
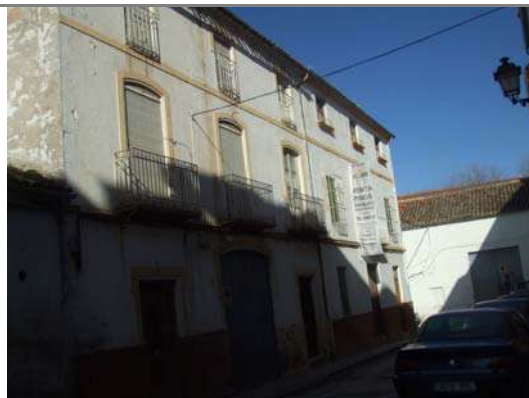
A-42

**Tipología** Vivienda unifamiliar entre medianeras

**Cronología** Finales del siglo XIX, principios del siglo XX.

**Descripción** Ejemplo de la arquitectura residencial que a finales del siglo XIX y principios del XX se desarrolló en las principales zonas de extensión de la ciudad. Salvo la decoración del zócalo, mantiene las características compositivas originales y una interesante cerrajería de forja en balcones y ventanas.

Fachadas, pudiendo recrecer los huecos de ventana de la planta alta, manteniendo la composición.

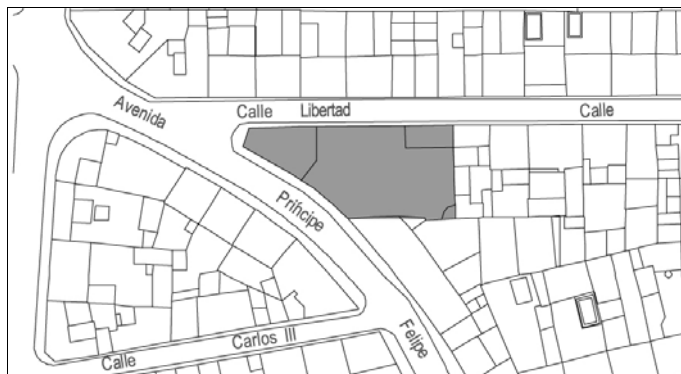
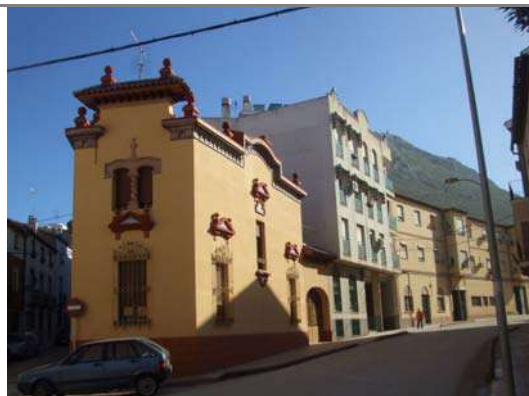
A-43

**Tipología** Vivienda unifamiliar

**Cronología** 1921

**Descripción** Edificio exento de dos plantas, ha quedado hoy insertado en el tejido edificado entre medianeras. Presenta una composición de gran originalidad por su planta triangular y el juego de alturas de su notable cornisa, rematada por grandes bolas sobre plintos que en su tiempo dieron nombre al edificio. La fachada presenta grandes vanos, con rejería de forja volada en la planta baja, y con arcos escarzanos y columnas salomónicas en ladrillo en las plantas restantes.

**Conservación** Bueno. Recientemente restaurado

Fachadas. Se deberán eliminar los elementos añadidos vistos (máquinas de aire, etc...)

Composición volumétrica del conjunto.

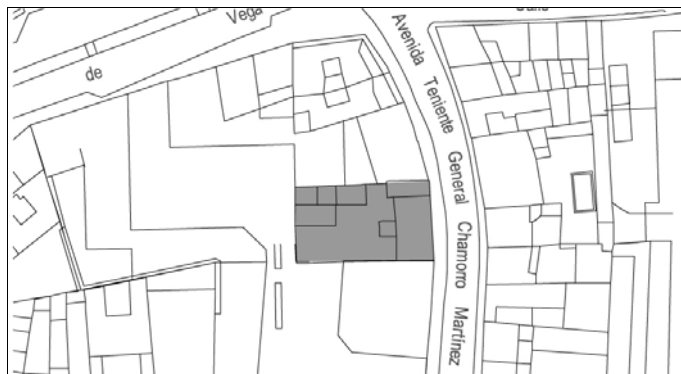
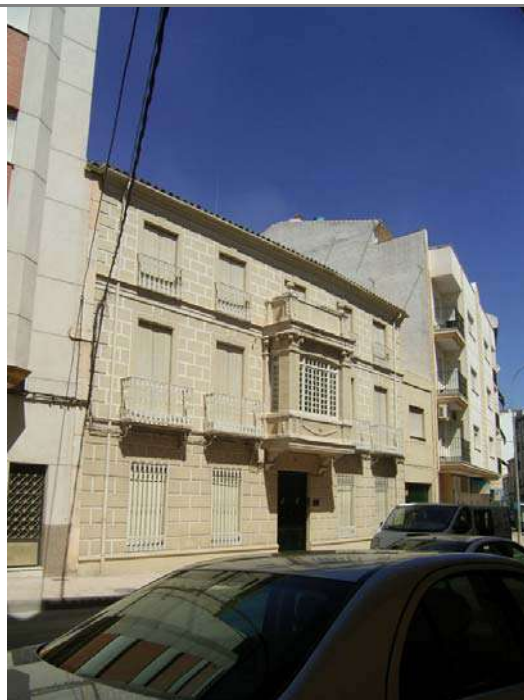
A-44

**Tipología** Vivienda unifamiliar entre medianeras

**Cronología** 1918

**Descripción** Constituye un notable ejemplo de la arquitectura residencial que la burguesía marteña desarrolló durante este período de expansión de la ciudad. Mantiene unas características compositivas originales con un notable mirador central y una interesante cerrajería de forja en balcón y ventanas. De tres plantas, presenta una composición simétrica con un notable mirador sobre el acceso y pilastras remarcando los extremos. La fachada, almohadillada en planta baja, posee una interesante cerrajería de forja en balcón y ventanas.

**Conservación** Restaurada

2. Restauración:  
Fachadas.

4. Renovación parcial:  
El resto de la edificación, según las condiciones para este tipo de intervención y la ordenanza de zona 2-1, y manteniendo la primera crujía de la edificación.

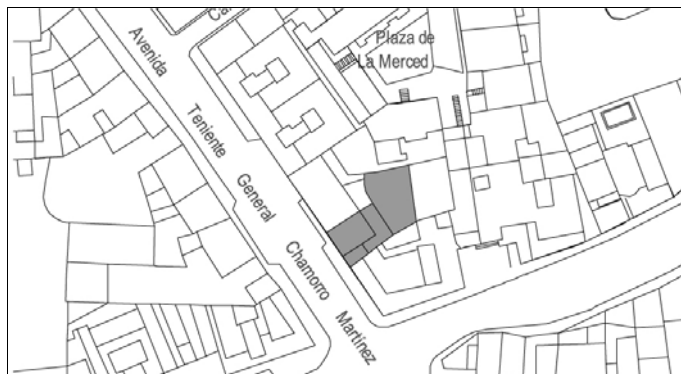
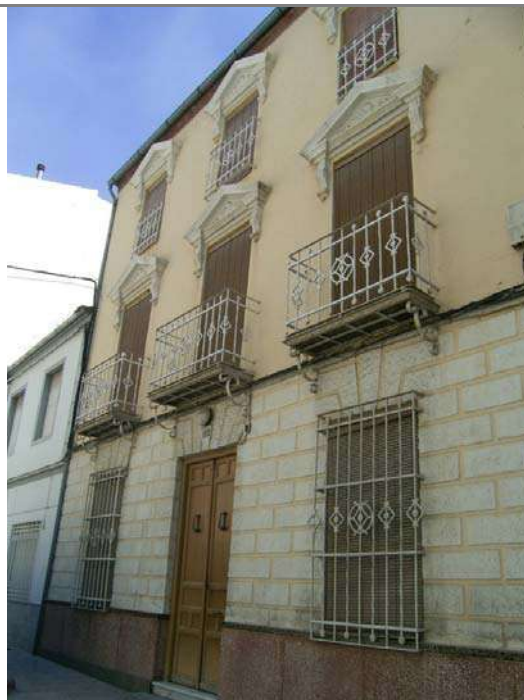
A-45

**Tipología** Vivienda unifamiliar entre medianeras

**Cronología** Finales del siglo XIX, primer tercio del siglo XX

**Descripción** Presenta una fachada decorada con almohadillado en la planta baja y frontones triangulares apoyados en ménsulas sobre los huecos de las plantas superiores.

**Conservación** Bueno

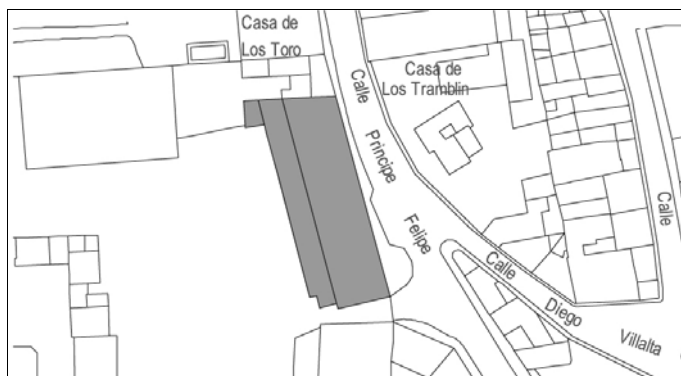
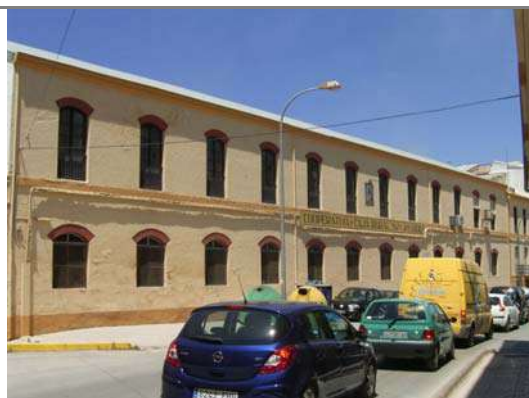
Tipología Almazara

Cronología 1898

**Descripción** La edificación forma parte de las instalaciones de la almazara San Amador, manteniendo únicamente originarias las fachadas y volumetría. Consta de un volumen de dos plantas con huecos de arcos rebajados de ladrillo y rejería de hierro, cuya seriación y escala en una fachada de una longitud muy destacada en el parcelario urbano le confiere valores arquitectónicos importantes. Asimismo tienen interés los distintivos del rótulo y de la imagen de San Amador en azulejo y otros elementos aislados como la puerta de madera con rejería de hierro forjado y fecha de construcción (1898) o la verja de hierro forjado sobre la Av. Tte.Gral. Chamorro Martínez.

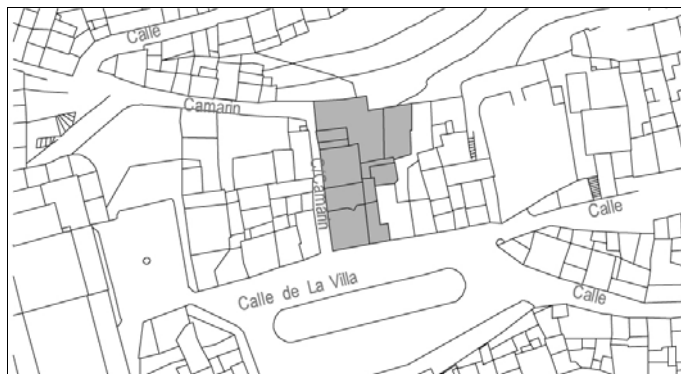
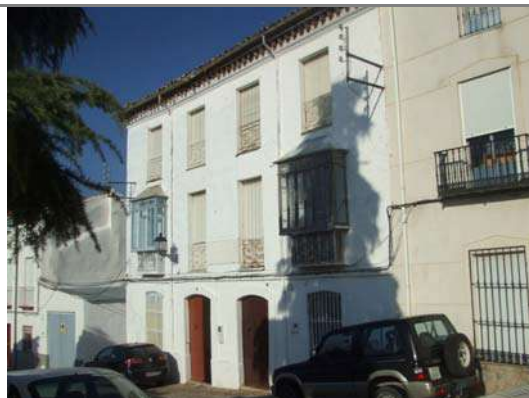
**Tipología** Vivienda unifamiliar entre medianeras

**Cronología** Finales del siglo XIX

**Descripción** Tipología de casa burguesa de tres plantas de finales del siglo XIX o principios del XX, en el momento de expansión y auge de la ciudad. Presenta una fachada de composición simétrica con dos miradores en la primera planta. También tiene interés la rejería de hierro forjado del resto de los huecos.

**Conservación** Regular

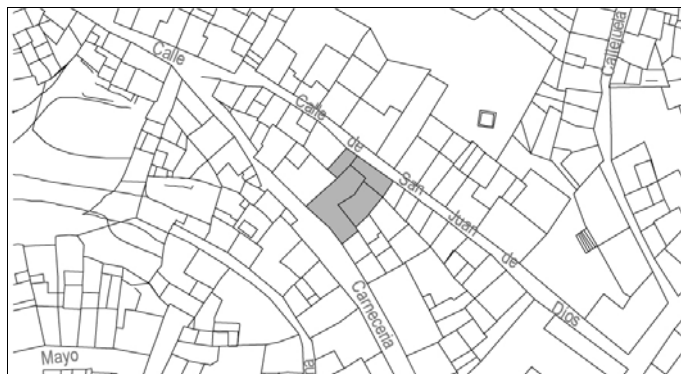
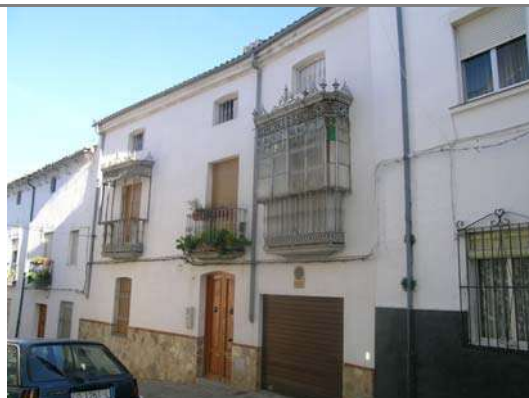
**Tipología** Vivienda unifamiliar entre medianeras

**Cronología** Finales del siglo XIX

**Descripción** En su fachada, de tres plantas y composición simétrica, destaca la rejería de los miradores de la primera planta, a ambos lados del eje de entrada, que carece de portada.

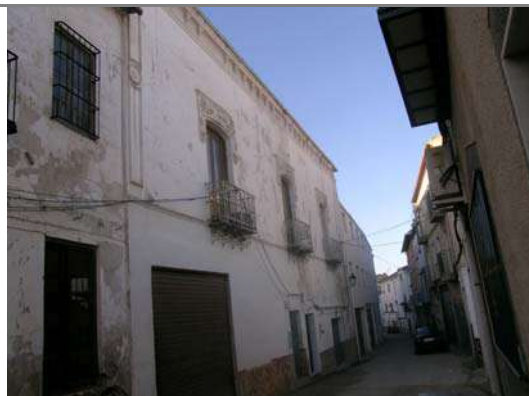
**Descripción** Vivienda de dos plantas de fachada sobria, destacan en ella la cornisa y los recercados de los huecos. Destaca la rejería de los balcones.

**Conservación** Deficiente

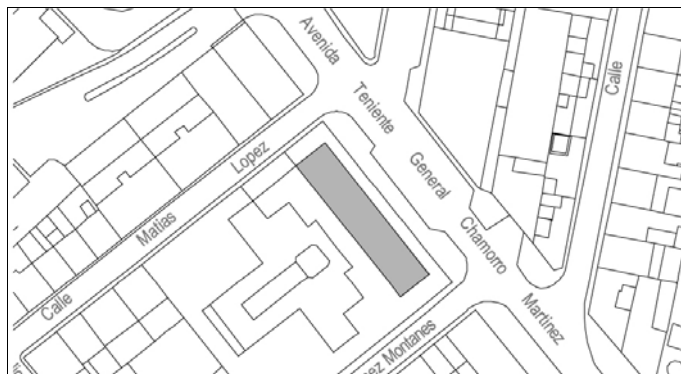
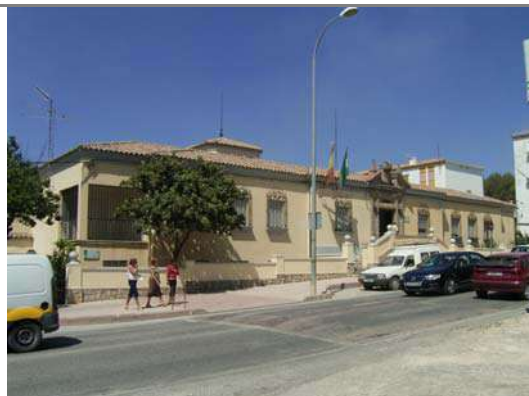
**Tipología** Equipamiento público

**Cronología** Década de los 40 del siglo XX, construido por la Dirección General de Regiones Devastadas sobre el

**Descripción** Destaca el cuerpo central de la fachada con una portada de resonancias herrerianas con frontón partido rematado por pináculos toda ella en piedra de granito. Su distribución interior fue transformada radicalmente a finales de los 60 para adaptarlo a las funciones de Juzgados de Primera Instancia e Instrucción.

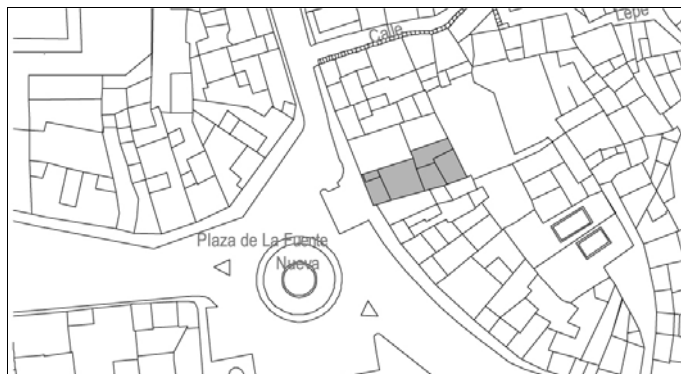
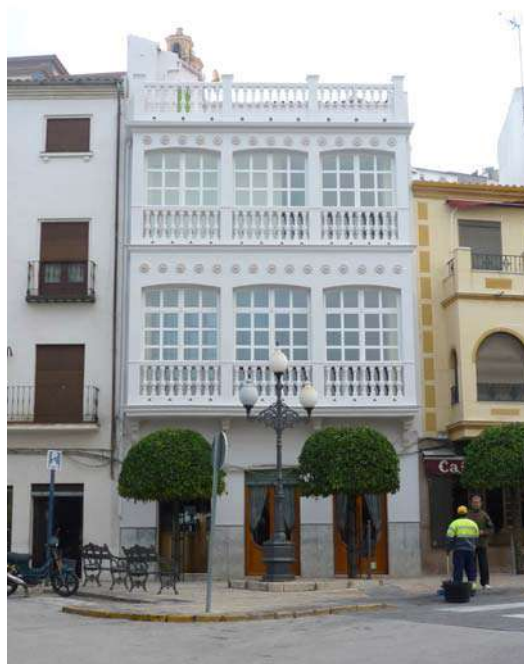
Plaza de la Fuente Nueva, 12

**Descripción** En su fachada destacan los miradores de la primera y segunda planta, que recuerdan las construcciones del norte, protegidos y coronados por unas balaustradas que han sido sustituidas por petos ciegos de fábrica. La última planta del edificio se encuentra retranqueada del plano de fachada, a la que asoma una terraza.

**Conservación** Bueno

Fachada, recientemente rehabilitada.

El resto de la edificación, según las condiciones para este tipo de intervención y la ordenanza de zona 1.1. y manteniendo las alturas existentes (3+A)

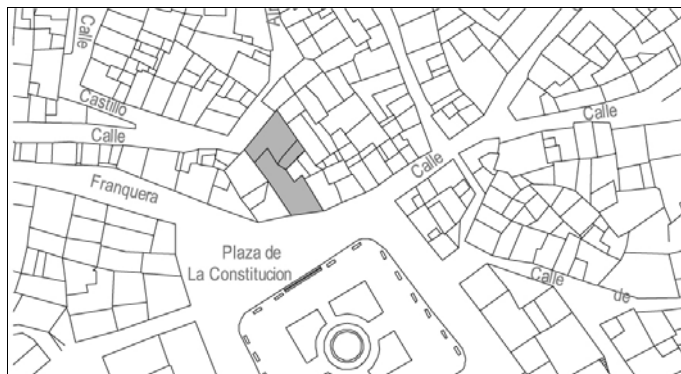
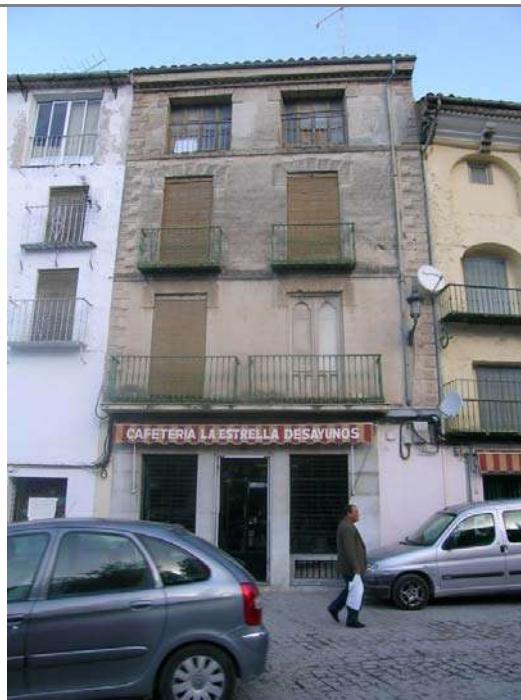
Casa en Plaza de la Constitución, 10

**Descripción** Vivienda de cuatro plantas rematada por una cornisa, presenta una composición simétrica en la que destaca la gradación de los vanos y los voladizos de los balcones y balconcillos.

**Conservación** Deficiente

Fachada, recuperando en la medida de lo posible la composición y materiales en planta baja.

El resto de la edificación, según la ordenanza de zona 1.1. y las condiciones de intervención autorizadas.

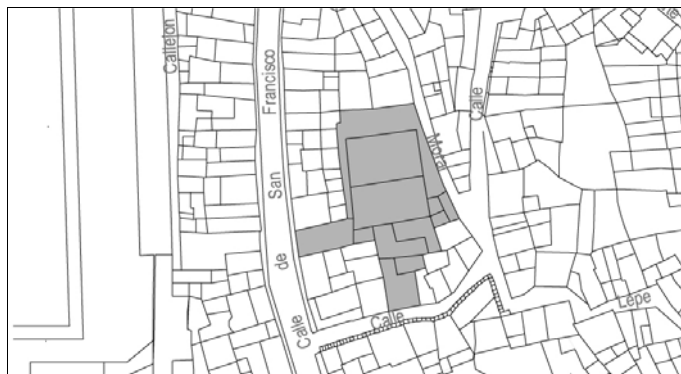
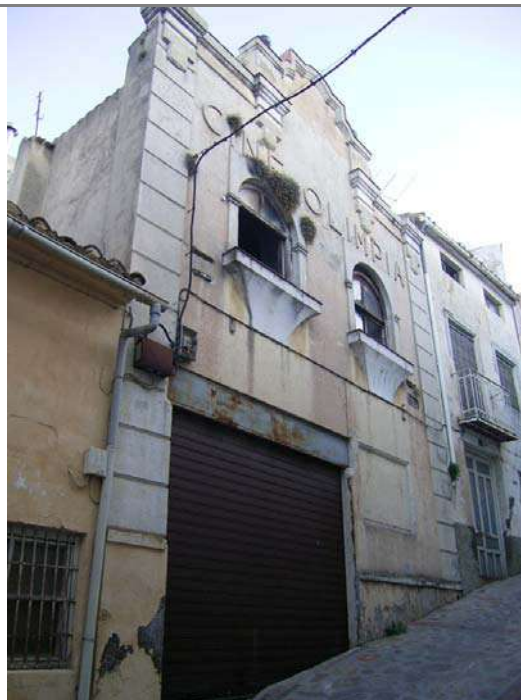
Cine Olimpia

Descripción Actualmente se conservan únicamente las fachadas a las calles San Francisco y Lepe. De estilo historicista, el conjunto se enmarca con un apilastrado almohadado en sus extremos y frontones curvilíneos.

Conservación Muy deficiente

Fachadas, recuperando en la medida de lo posible la organización de huecos en planta baja, pero haciendo viable el uso al que se destine.

El resto de la edificación, según las condiciones para este tipo de intervención y la ordenanza de zona 1.1

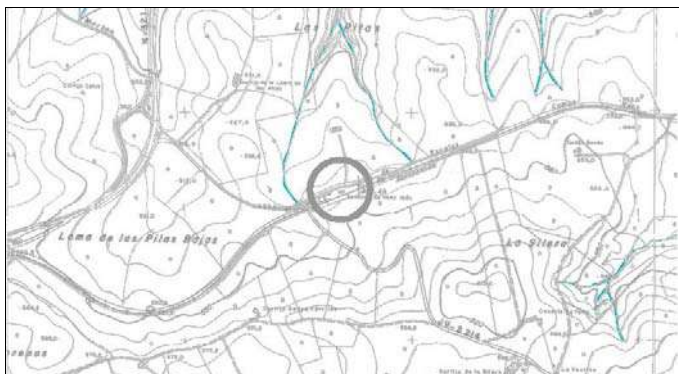
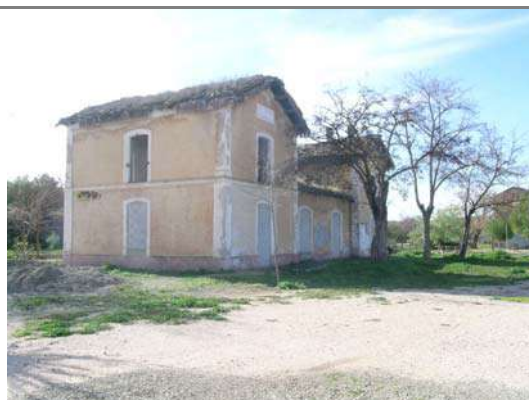
Antigua Estación ferroviaria de Vado-Jaén

**Descripción** Formaba parte del antiguo ferrocarril Jaén-Campo Real construido entre 1882 y 1893.

El edificio principal de la Estación, de 8,60x21 metros, está constituido por dos cuerpos laterales de dos plantas y otro central de planta baja. Existe además otro edificio de almacén de 7,70x7,70 metros.

**Conservación** Mal estado

3. Rehabilitación:  
Cubierta y fachada de ambos edificios

4. Renovación parcial:  
El resto de la edificación, según las condiciones para este tipo de intervención.

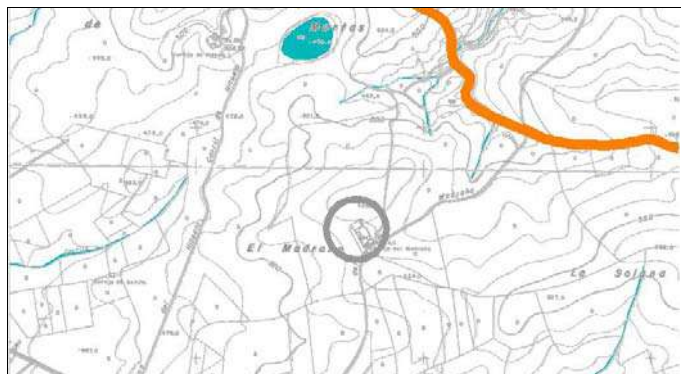
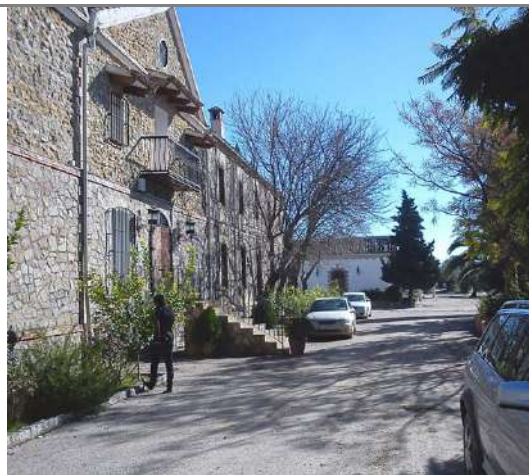
Cortijo del Madroño

**Descripción** Se accede al Cortijo desde la margen derecha de la carretera a Santiago de Calatrava a través de un camino flanqueado de cipreses y pinos. Se trata de un conjunto de edificaciones cuya primitiva concepción unitaria, con destino agrícola se ha visto modificada parcialmente por el uso que una de ellas tuvo como Casa Cuartel de la Guardia Civil y por la conversión del molino en una almazara industrial con maquinaria moderna. La zona de señoríos, que sigue utilizándose temporalmente por los dueños, presenta su acceso a través de un patio independiente del resto de las instalaciones.

**Conservación** Bueno

Fachadas, composición volumétrica general y espacio libre del patio de acceso a señoríos y cuadras.

El resto de la edificación, según las condiciones para este tipo de intervención.

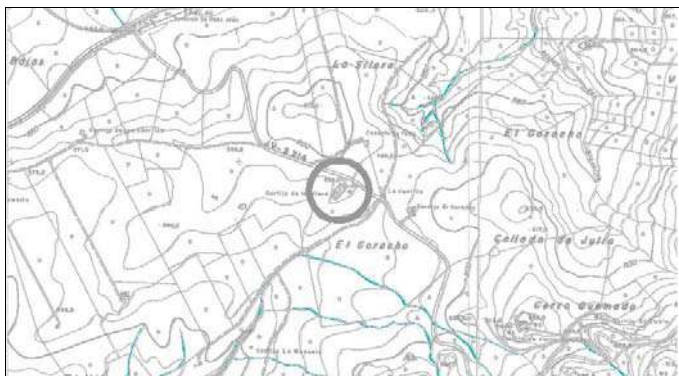
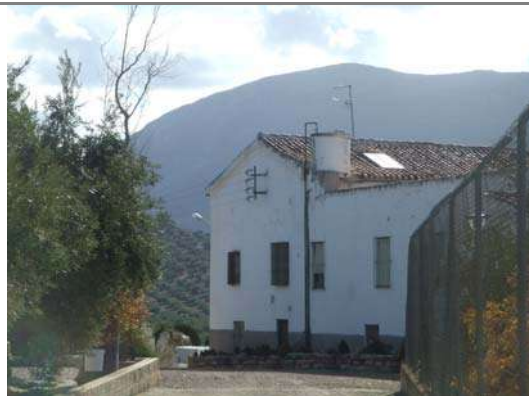
Casería de Santa María

**Descripción** Sus construcciones destinadas en la actualidad básicamente a residencia, conservan las características formales que respondían a sus primitivas funciones agrícolas albergando las dependencias típicas de aquellas (almazara, gañanía, señoríos, bodega, trojes, etc).

**Conservación** Regular

Fachadas principales a almazara, señoríos y vivienda

El resto de la edificación, según las condiciones para este tipo de intervención.

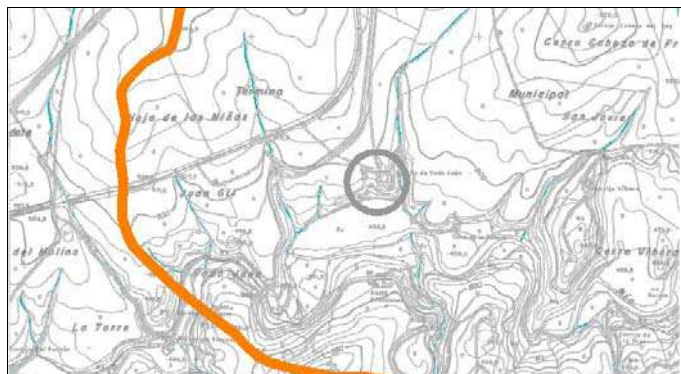
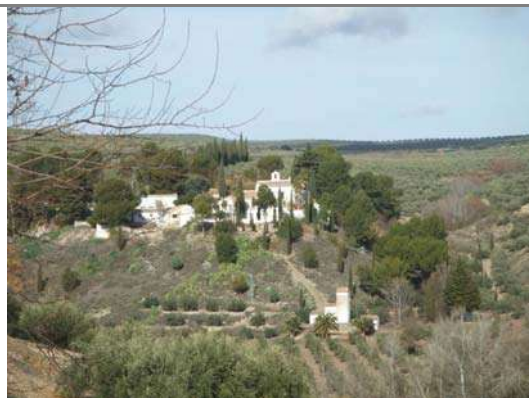
Cortijo de Vado Jaén

**Descripción** En su fachada principal, a la que se accede por un camino flanqueado de cipreses, se encuentra la casa de guardeses y el portón de entrada a un patio sobre el que se levantan el señorío y una capilla con espadaña. El resto de las primitivas dependencias agrícolas (almazara, bodega, cuadras y almacenes) se organizan en torno al resto de los patios.

**Conservación** Bueno

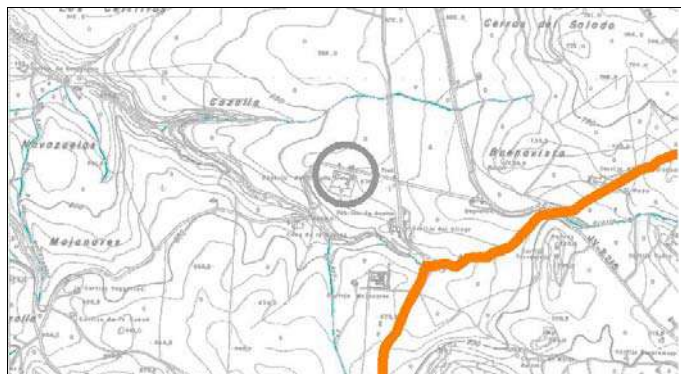
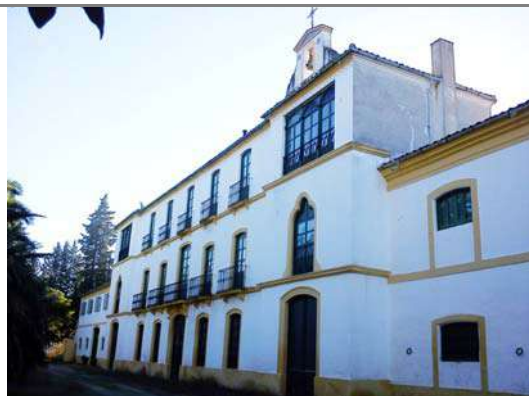
**Descripción** Se trata de un edificio residencial de características casi urbanas. De estilo regionalista, presenta tres plantas en su cuerpo central (uno de cuyos laterales alberga capilla con espadaña) y dos en sus alas por una de las cuales se accede al patio trasero donde actualmente se sitúa la casa de los guardeses.

**Conservación** Bueno

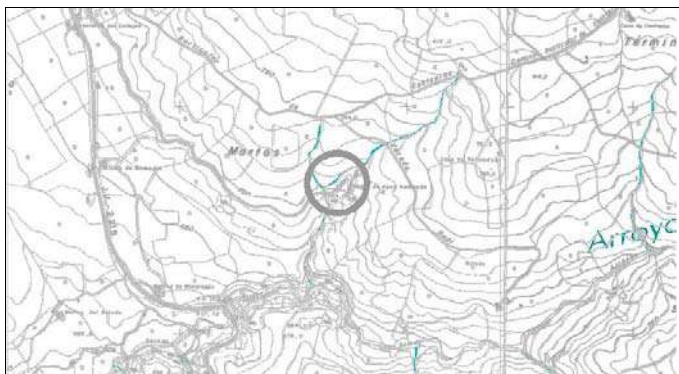
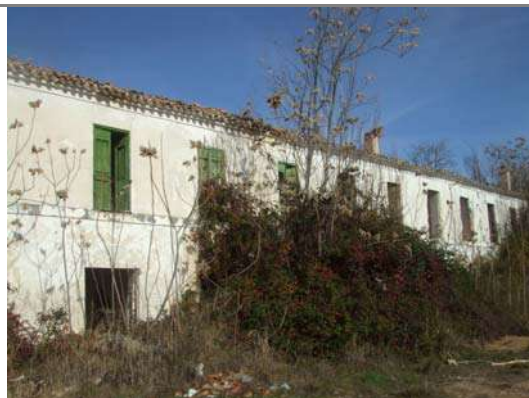
**Descripción** Conjunto de instalaciones balnearias construidas en relación con el aprovechamiento del manantial de aguas sulfurosas que surge en las proximidades de la carretera de la Fuensanta y alimenta al Arroyo Salado.

Durante el siglo XIX y principios del XX tuvo una notable actividad, pero actualmente las instalaciones se encuentran abandonadas y en mal estado de conservación.

**Conservación** Mal estado

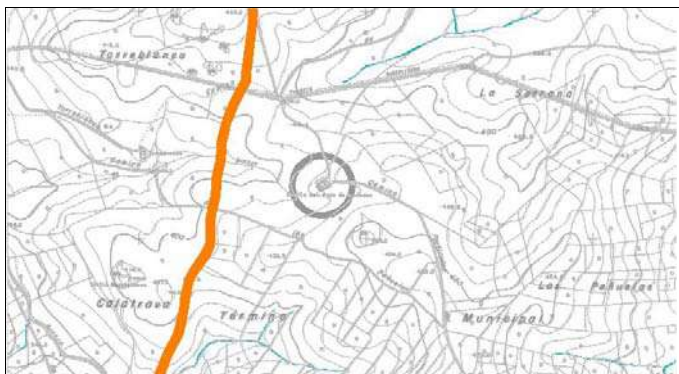
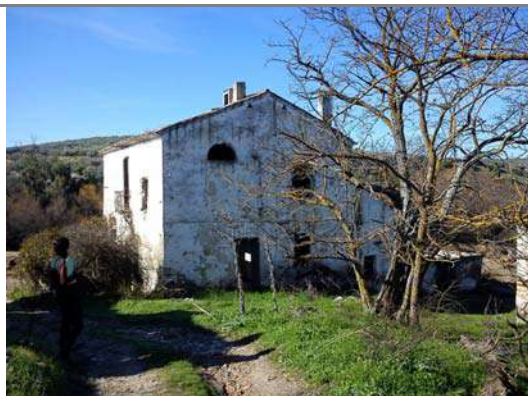
**Descripción** Constituido por un conjunto de edificaciones de concepción unitaria, conserva las dependencias características de su función agrícola olivarera (señoríos, gañanía, molino, bodega, etc), organizadas en torno a los distintos patios. Destaca la fachada del señorío, reforma de principio del S. XX, con fachada modular con óculos ciegos sobre los huecos.

**Conservación** Mal estado. Ruina

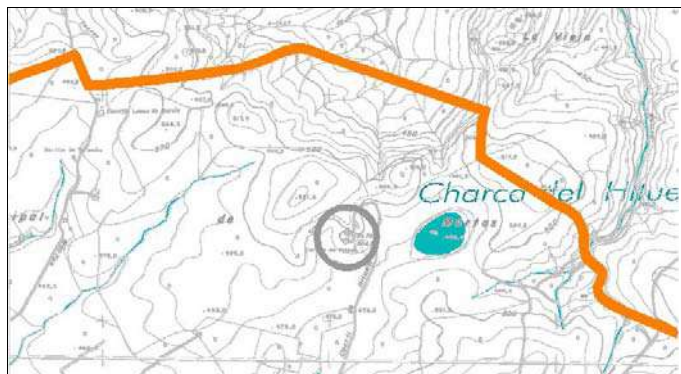
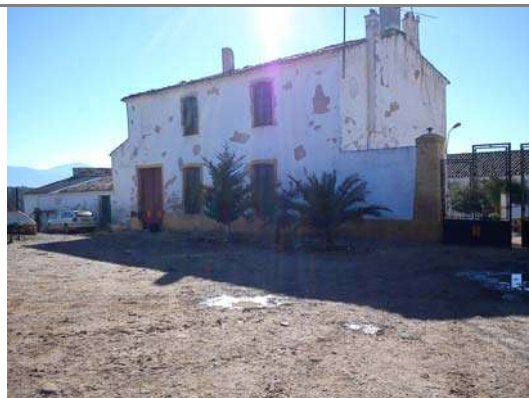
**Descripción** Se trata de un conjunto de edificaciones de concepción unitaria, que conserva las dependencias características de su función agrícola olivarera (señoríos, gañanía, molino, bodega, etc), organizadas en torno a los distintos patios. Recientemente se abandonaron las tradicionales labores de molienda realizándose en la actualidad con maquinaria moderna. Tienen especial interés su situación en el paraje alomado y las vistas que ofrece sobre la cercana Charca del Hituelo.

**Conservación** Mal estado

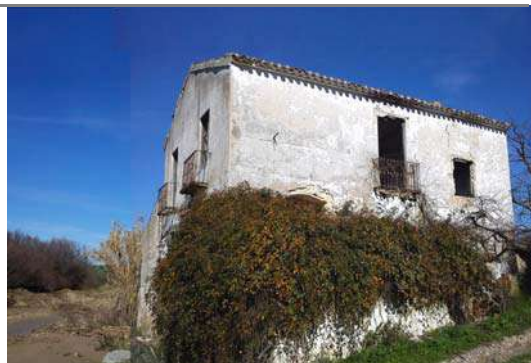
**Descripción** Conjunto de tres edificaciones, dos de ellas en forma de L y una tercera, que alberga al molino, paralela a una de las anteriores. Este molino funcionó como almazara con el nombre de "Fábrica de Aceite Santa Ana" y es la única pieza, cubierta con faldón a dos aguas, que conserva el volumen exterior en pie.

**Conservación** Ruina

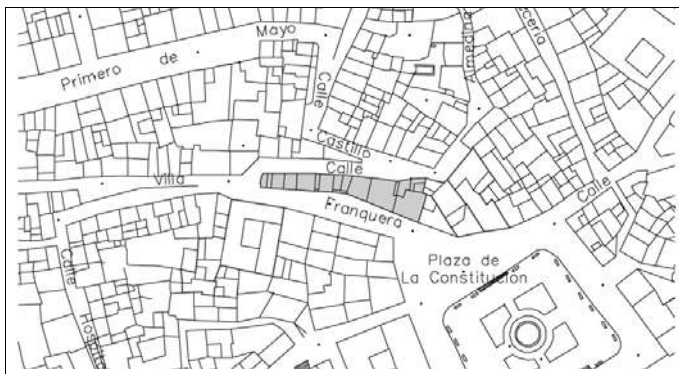
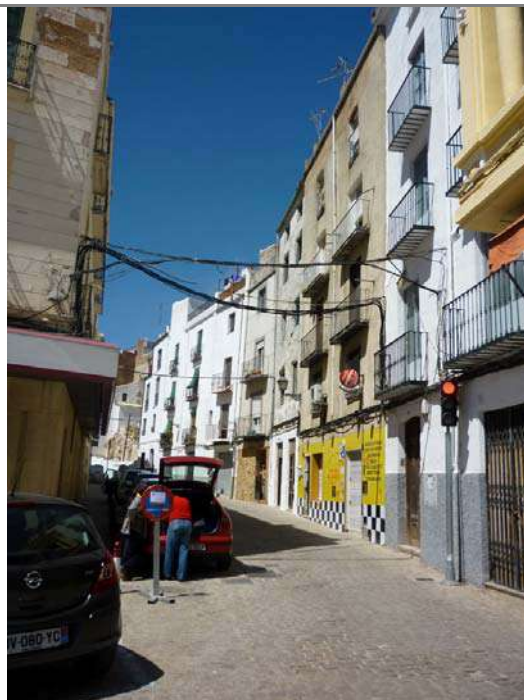
Pl. Constitución 12 y C/ Franquera 2-4-6-8-10-12

**Conservación** Regular

Protección DGBBCC/CGPHA	Protección PGOU 99	Elementos de interés
-	-	Conjunto. Composición general de fachadas.

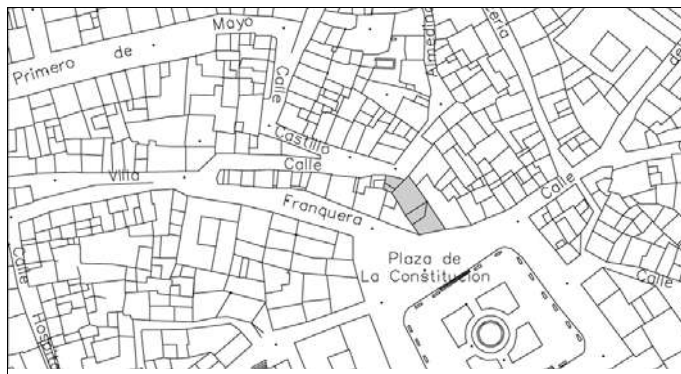
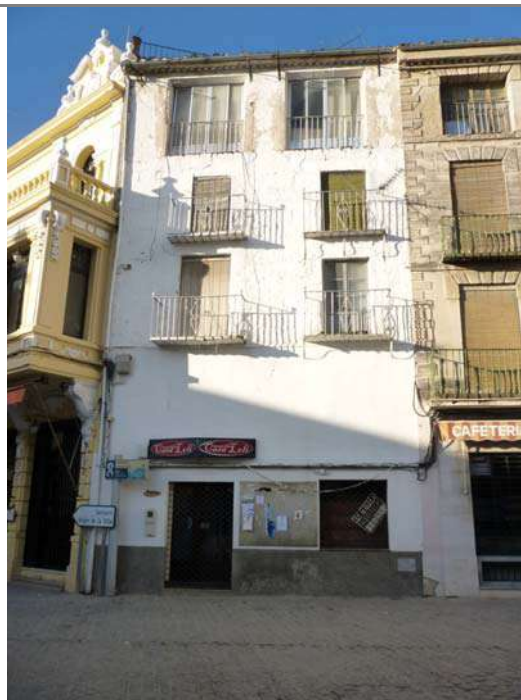
Plaza de la Constitución, 11 y C/Almedina 16

**Conservación** Malo

Protección DGBBCC/CGPHA	Protección PGOU 99	Elementos de interés
-	-	Altura de la edificación, coincidente con la casa colindante. Cerrajería de balcones

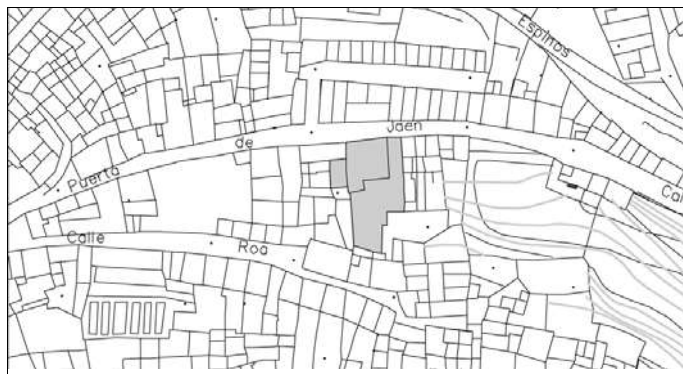
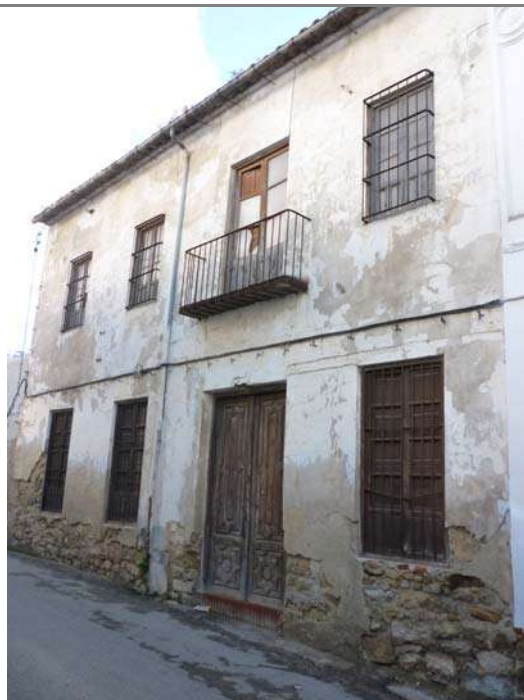
C/Puerta Jaén, 20

**Conservación** Malo

Protección DGBBCC/CGPHA	Protección PGOU 99	Elementos de interés
-	-	Composición de fachada fábrica de la misma
