CA-bp

Plan General de Ordenación Urbanística de MARTOS  
CATÁLOGO DE BIENES PROTEGIDOS

I-01

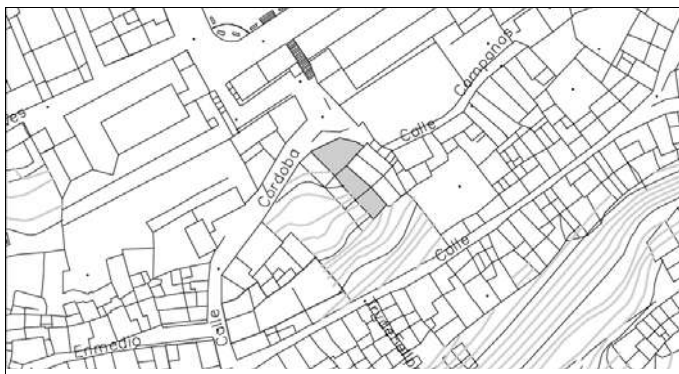
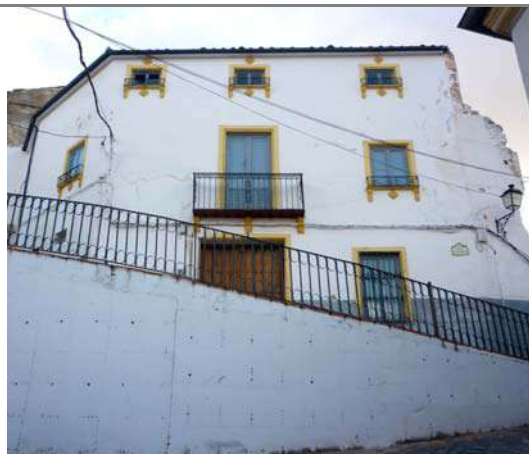
C/Campanas, 2

**Descripción** Edificación de dos plantas más cámara y 160 m2 de parcela, destaca su presencia en alto desde la calle Córdoba. Presenta distintas altura de planta en su interior, que se traducen al exterior con vanos a distintas alturas. La fachada presenta un eje principal donde se sitúa la puerta de ingreso y un balcón sobre ella; el resto de huecos son ventanas de distintas dimensiones, decoradas con recercado y pequeñas ménsulas. Se completa la decoración con pequeños rosetones sobre rombos.

**Conservación** Regular

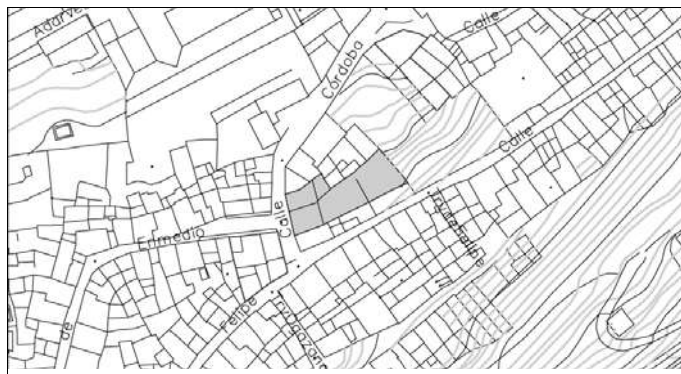
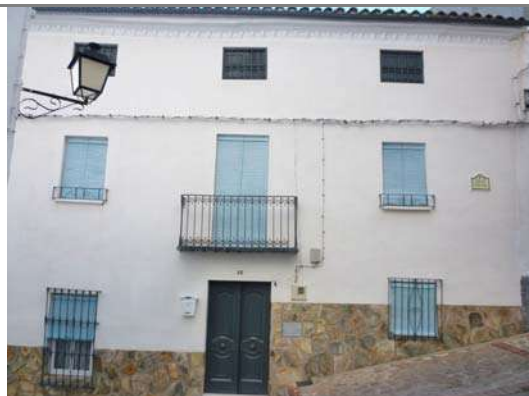
C/ Córdoba, 15

**Descripción** Casa de dos plantas más cámara y 332 m2 de parcela y , destaca la sobriedad de su fachada simétrica, donde únicamente se señala la cornisa bajo el alero.

**Conservación** Buena

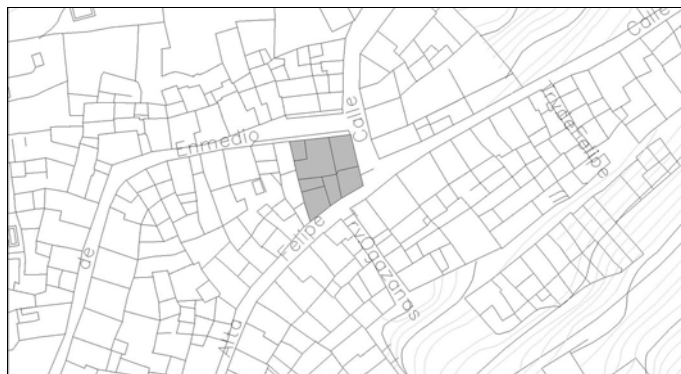
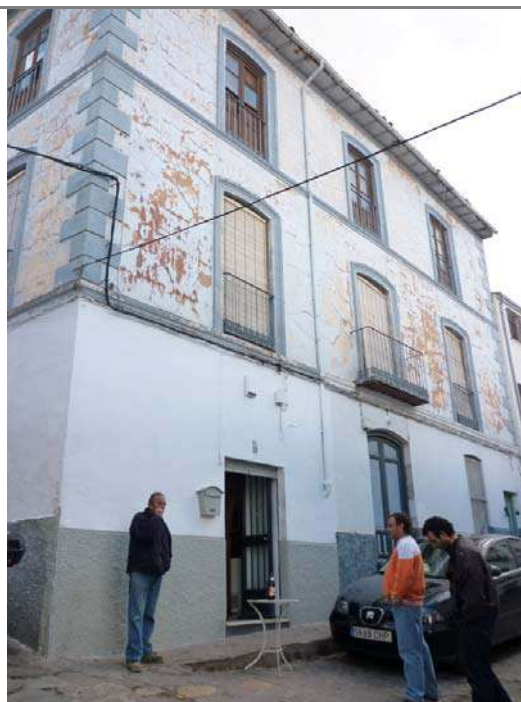
C/de Enmedio 1, C/Alta Felipe 2

**Conservación** Malo

Protección DGBBCC/CGPHA	Protección PGOU 99	Elementos de interés
-	-	Fachadas. Posiblemente organización espacial interior (no se ha podido visitar).

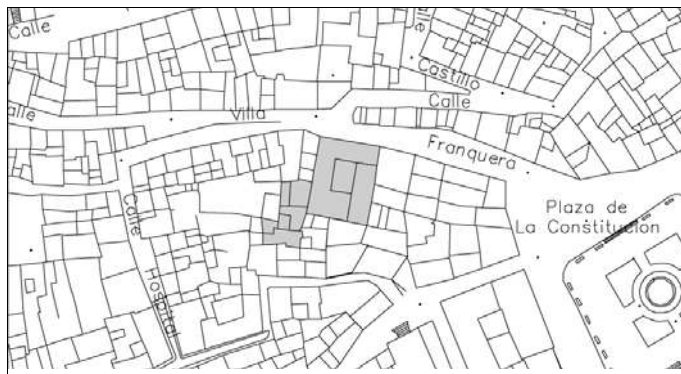
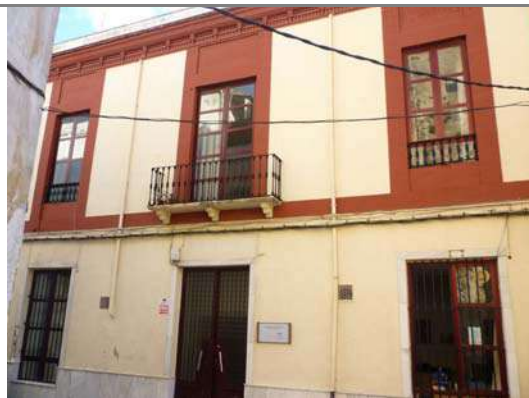
C/ Franquera 7

**Descripción** Edificación de dos plantas, de fachada simétrica con balcón sobre ménsulas en el eje de simetría sobre la portada. Posee una decoración de ladrillo visto, actualmente enmascarada por una capa de pintura, que compone el arranque y recercado de los huecos de planta alta y la cornisa de remate de la edificación. En el interior, destaca el patio central, cubierto, y la organización espacial de galerías entorno a él. La parcela tiene una superficie de 414 m2 aproximadamente.

**Conservación** Bueno. Recientemente reformado

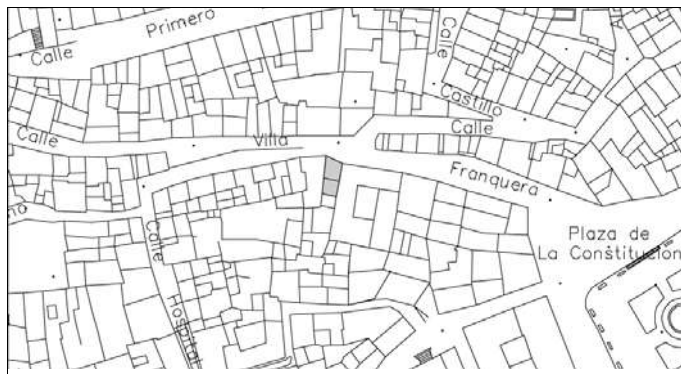
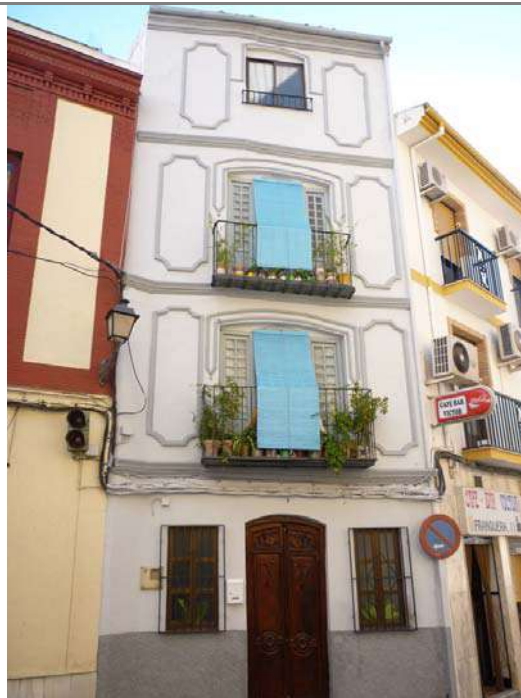
C/ Franquera 9

**Conservación** Bueno

Protección DGBBCC/CGPHA	Protección PGOU 99	Elementos de interés
-	-	Fachada

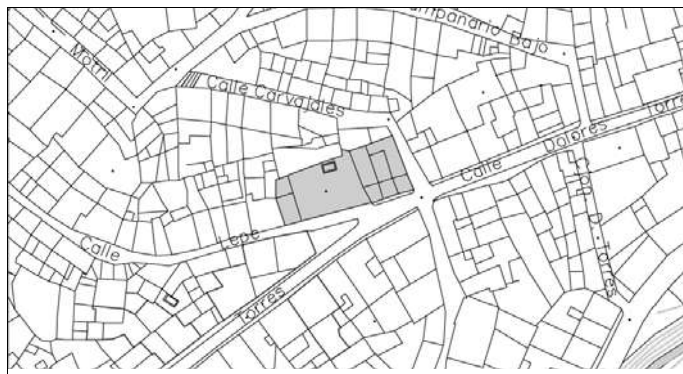
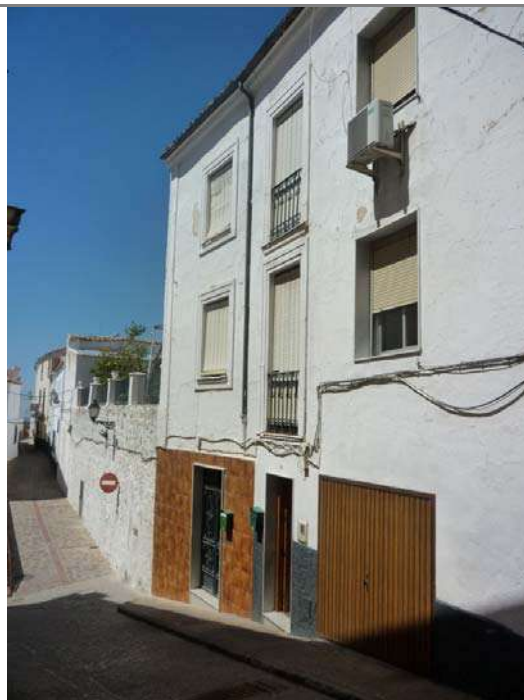
C/ Dolores Torres, 24 y 26

**Descripción** Edificación de tres plantas, segregada en dos parcelas, que mantiene una composición de fachada común de eje central con balcones y ventanas en los ejes laterales, si bien la composición ha sido alterada en planta baja para incluir un hueco de cochera. A la izquierda de la fachada a calle Dolores Torres, aparece un patio en planta primera, visible parcialmente desde el exterior, con muro de contención de fábrica de ladrillo de tejar y sillares encajados y con mechinales para el drenaje. Su arbolado interior forma parte del paisaje urbano de la calle.

**Conservación** Bueno

Protección DGBBCC/CGPHA	Protección PGOU 99	Elementos de interés
-	-	Patio en fachada. Composición de huecos.

Fachadas, debiendo eliminar aplacados y carpinterías inadecuadas. Patio elevado hacia calle Dolores Torres, incluyendo los árboles visibles desde el exterior. No se podrá incrementar con elementos macizos la altura de coronación del muro de contención del patio.

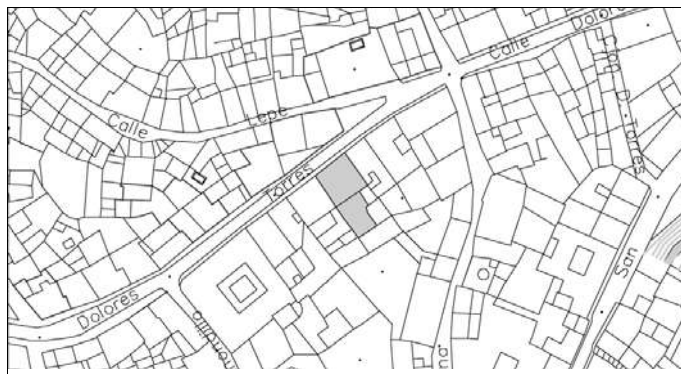
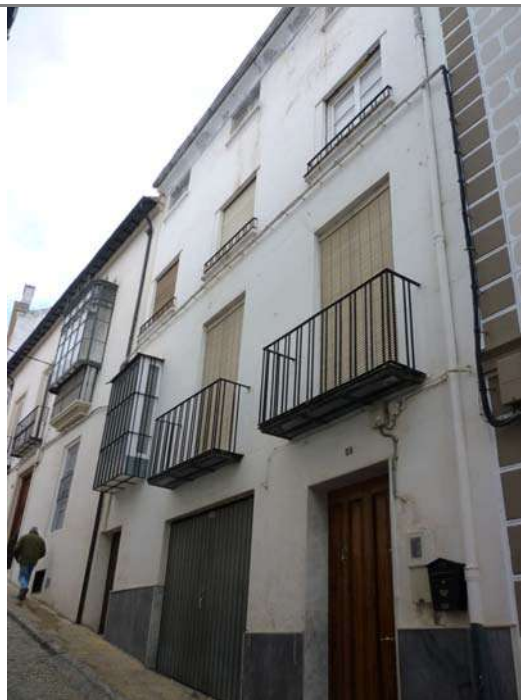
Casa en C/Dolores Torres, 33

**Descripción** Edificación de tres plantas más cámara, con composición prácticamente simétrica de balcones y mirador a un lado en planta primera, balconcillos en la segunda y pequeños huecos en la cámara, todos a eje.  
Tiene una superficie de parcela de 142,5 m2 con patio trasero de 56 m2.

**Conservación** Bueno

Protección DGBBCC/CGPHA	Protección PGOU 99	Elementos de interés
-	-	Composición de fachada

Fachada, permitiendo eliminar el hueco de cochera para convertirlo en ventana.

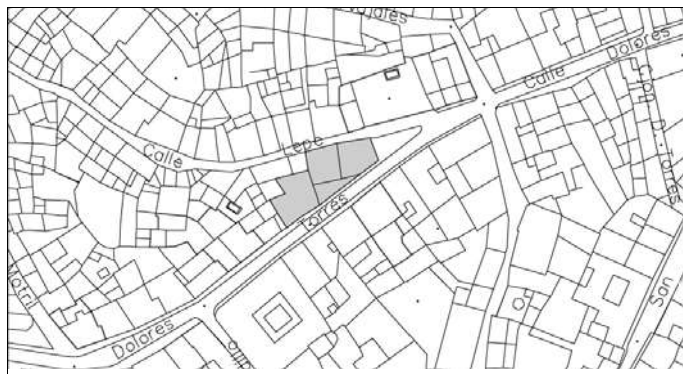
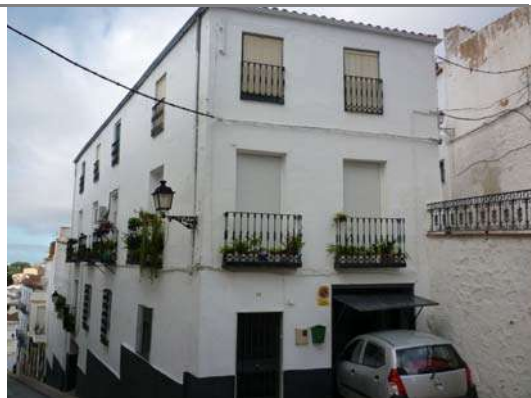
Casa en C/Dolores Torres, 28

**Descripción** Edificación de tres plantas, que quedan elevadas respecto de la rasante descendente de la calle, de modo que el patio de la edificación asoma a modo de terraza sobre el espacio público de la calle. Sus dos fachadas son de composición sobria y simétrica, con ventanas en planta baja, balcones en planta intermedia y balconillos en la superior, todos a eje. Tiene una superficie de parcela de 262 m2 con patio/terraza de 98 m2.

Protección DGBBCC/CGPHA	Protección PGOU 99	Elementos de interés
-	-	Composición de fachada. Terraza sobre calle Dolores Torres

Fachadas. Patio, no pudiendo elevar la cota de coronación del muro de contención hacia calle. Dolores Torres.

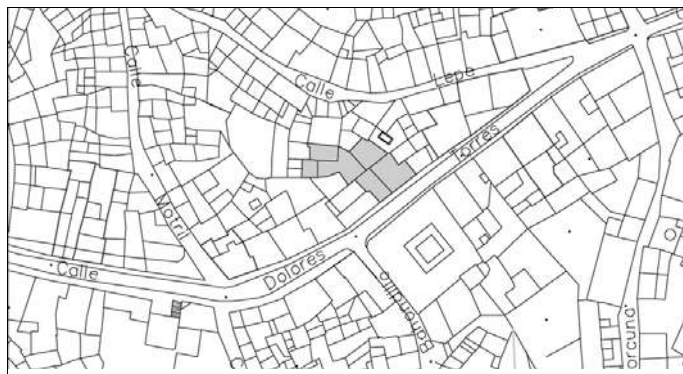
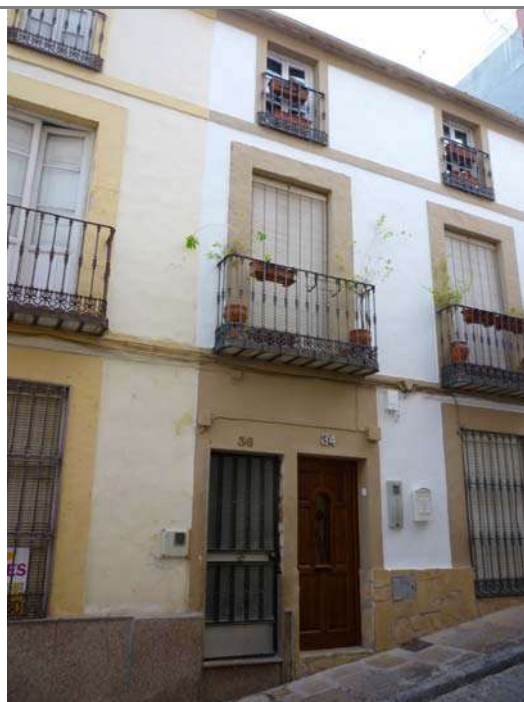
Casa en C/Dolores Torres, 34 y 36

**Descripción** Edificación dividida en dos viviendas, que mantiene básicamente la composición de fachada original, modificando la portada de ingreso para resolver los dos accesos de manera independientes. Posee balcones en planta primera y balconillos en la última. Los tamaños de parcela son 94, 7 y 131,4 m<sup>2</sup> respectivamente.

**Conservación** Regular

Protección DGBBCC/CGPHA	Protección PGOU 99	Elementos de interés
-	-	Fachada. Elementos de cerrajería.

Fachada, recuperando en la medida de lo posible la imagen de portada única y unificando los revestimientos exteriores. Cerrajería.

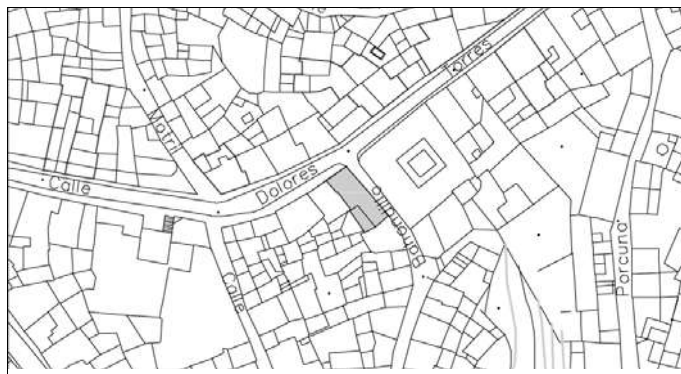
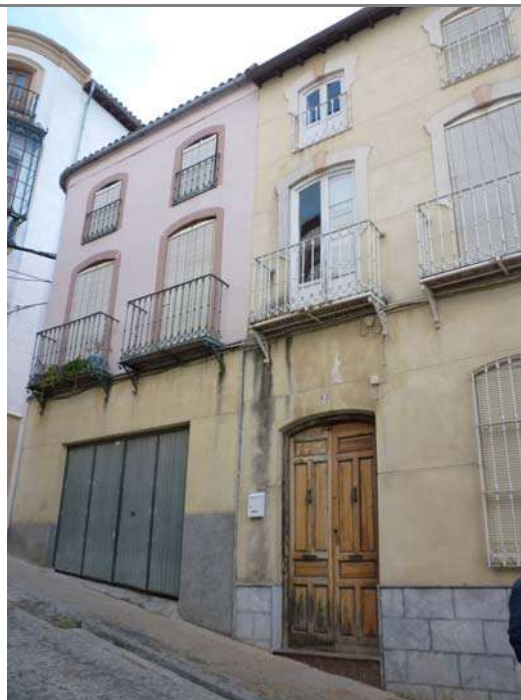
Casa en C/ Bahondillo, 2

**Descripción** Dividido en dos parcelas catastrales si bien parecen provenir de una misma parcela histórica, hacia la calle Dolores Torres se accede únicamente a una cochera, mientras que el acceso a la vivienda se hace a través de la calle Bahondillo. La fachada a Dolores Torres es de tres plantas simétrica, con balcones y balconillos de arcos rebajados. La fachada a Bahondillo, también de tres plantas, presenta huecos de menores dimensiones y disposición más aleatoria.

**Conservación** Bueno

Protección DGBBCC/CGPHA	Protección PGOU 99	Elementos de interés
-	-	Fachada a calle Dolores Torres.

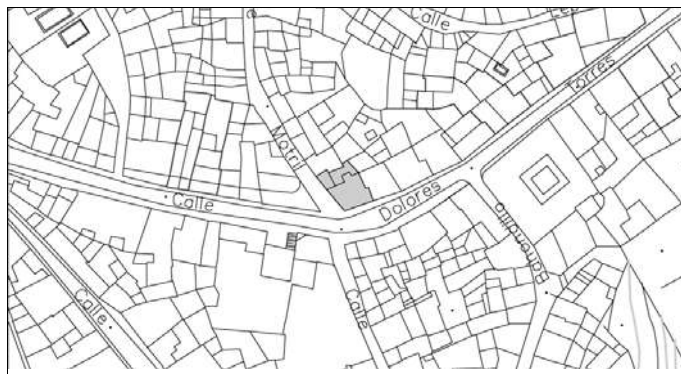
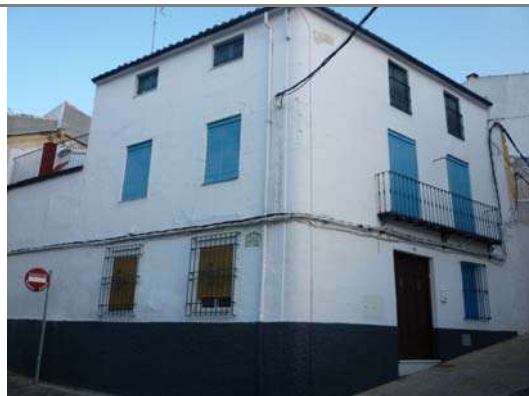
C/Dolores Torres, 46

**Descripción** Edificación de tres plantas haciendo esquina con calle Motril, de fachadas sobrias con balcones en planta primera y balconillos y ventanas el resto de huecos, respetando ejes compositivos verticales. La parcela es de 89,5 m<sup>2</sup>, y tiene una terraza hacia la calle Motril que sirve de transición entre el volumen redondo que conforma la esquina hacia Dolores Torres de la arquitectura más menuda de la calle Motril.

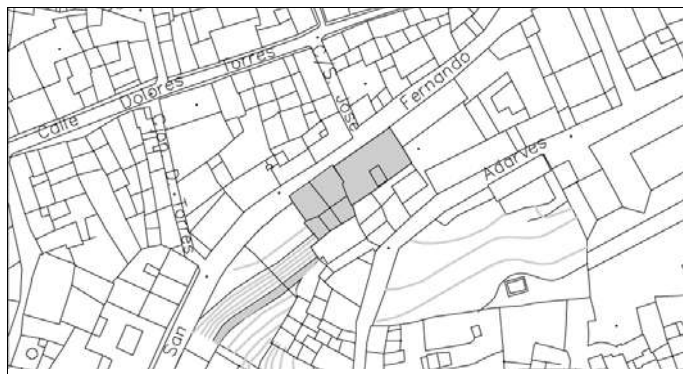
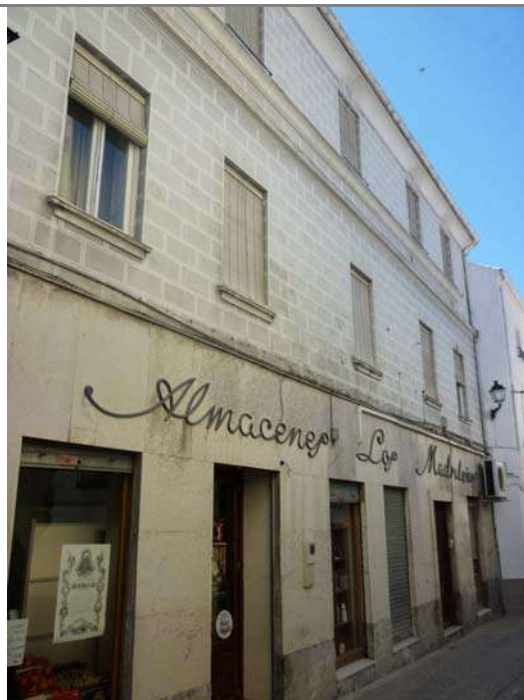
C/ Real de San Fernando, 5

**Descripción** Edificación de tres plantas, con una planta baja a modo de zócalo comercial. La fachada, simétrica, presenta una decoración de despiece de sillares en las plantas altas, y cornisas intermedias y de coronación. Los huecos son tipo ventana. La superficie de parcela es de 177 m2.

**Conservación** Bueno

Fachada, incluyendo el mantenimiento del rótulo comercial y la decoración de despiece de sillares en las plantas altas. Se permite la inclusión de una pequeña cornisa sobre planta baja a fin de ocultar las instalaciones urbanas que hayan de discurrir en fachada.

El resto de la edificación, según las condiciones para este tipo de intervención y la ordenanza de zona 1-1.

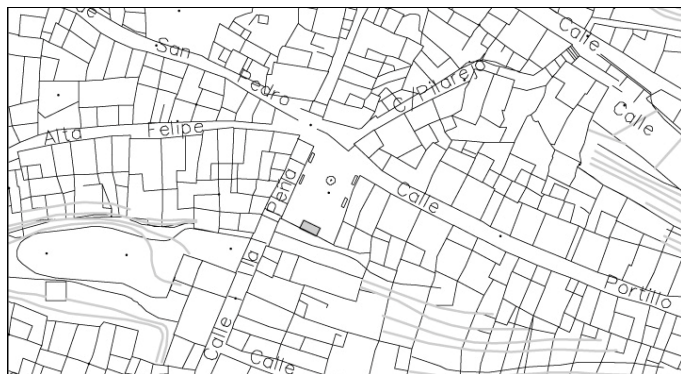
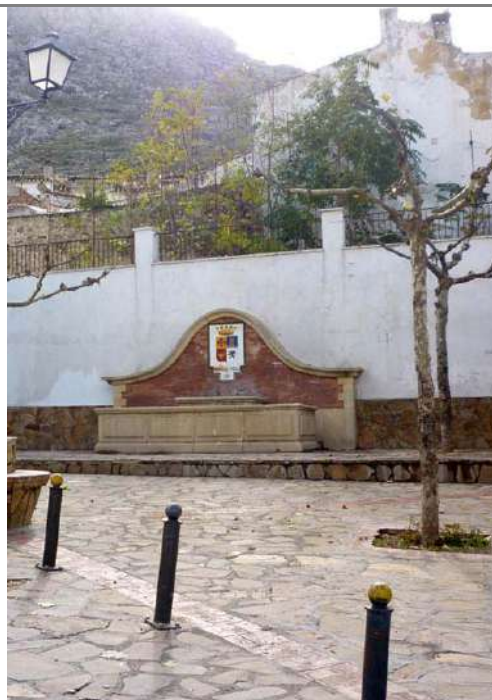
A-103

**Descripción** Pilar construido en una plaza de nueva creación por la incorporación de la parcela catastral 52573-09 al sistema de espacios públicos.

El pilón es de piedra arenisca y el frontal, de arco segmentado, de ladrillo rojo visto recercado por piedra arenisca. Posee en el centro un escudo de azulejo con la fecha de su construcción.

**Conservación** Bueno

4. Renovación parcial.  
El conjunto de la fuente

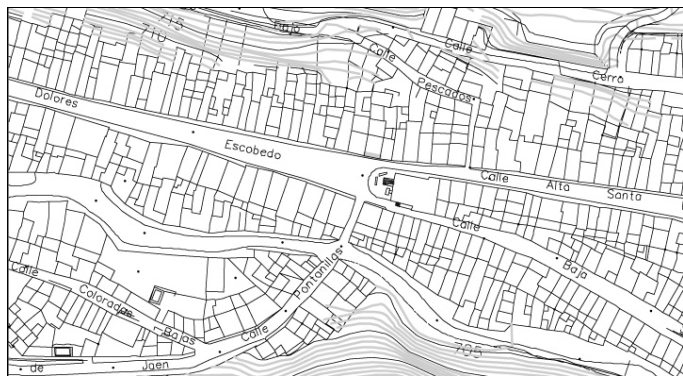
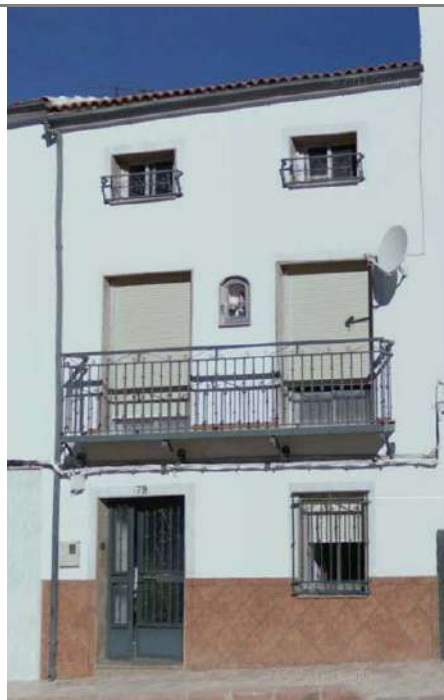
A-104

Descripción Pequeña hornacina rematada con arco de medio punto en la fachada de la vivienda. En el interior hay una figura de una Virgen y un ramo de flores.

Conservación Bueno

6. Conservación de la implantación  
Hornacina

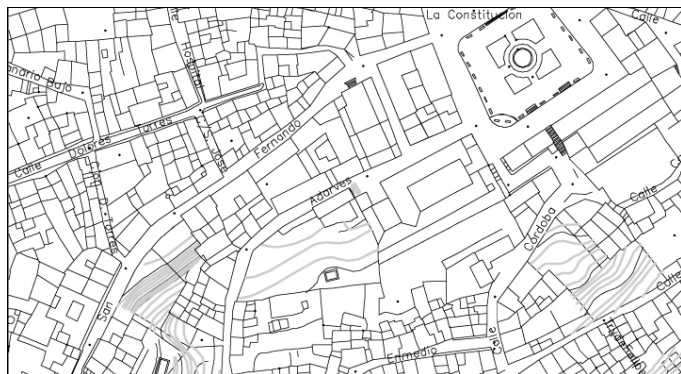
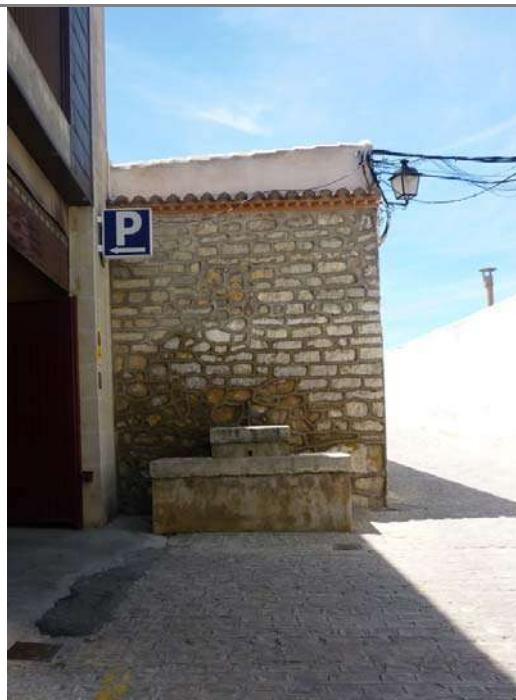
A-105

**Descripción** Pilar con dos niveles, ambas de basa rectangular enfoscadas de cemento. Se accede al caño a través de dos peldaños en uno de sus lados.

**Conservación** Regular

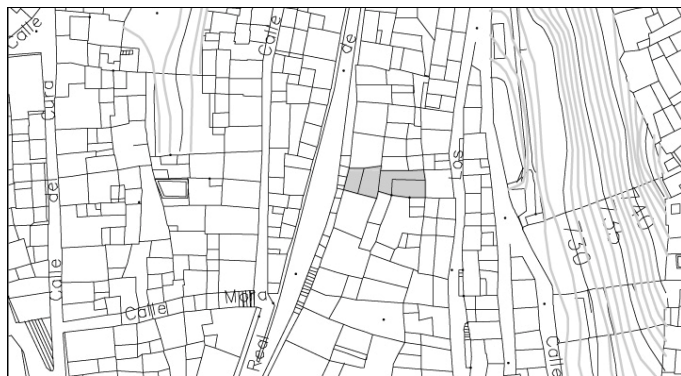
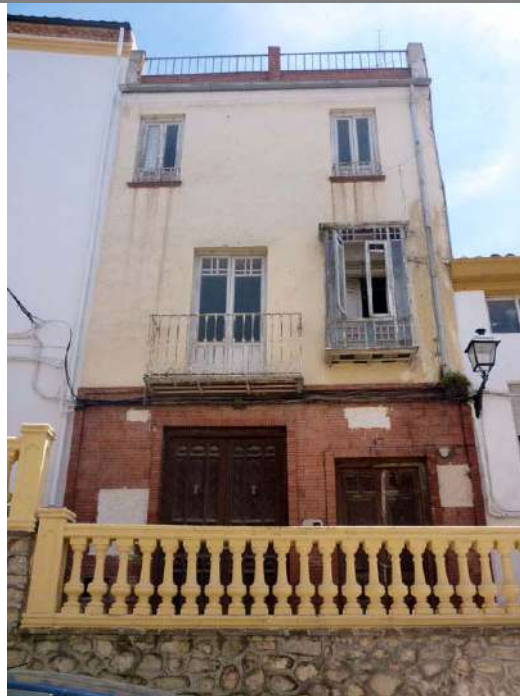
C/Real de San Fernando, 47

**Tipología** Vivienda unifamiliar entre medianeras

**Conservación** Malo

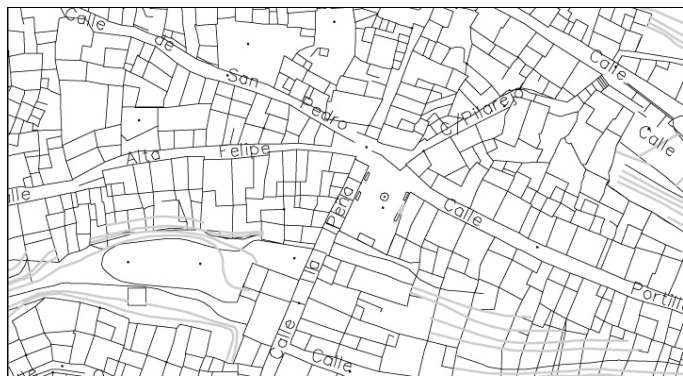
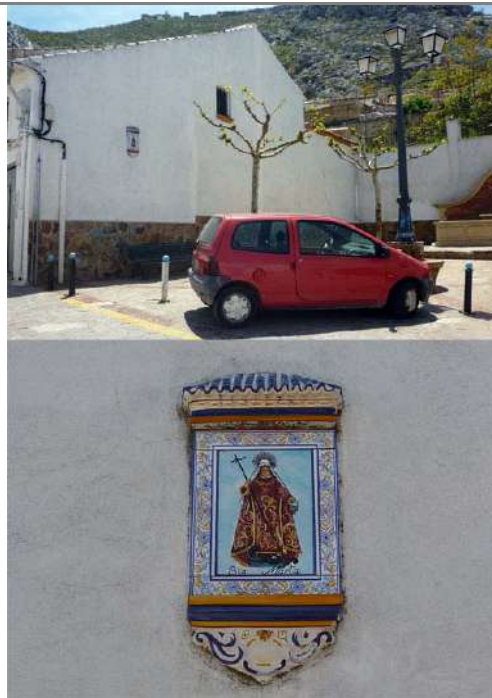
Plaza en calle del Portillo esquina calle La Peña

**Tipología** Hornacina en azulejo

**Conservación** Bueno

Rehabilitación de la azulejería, pudiendo trasladarla a cualquier otro punto de la plaza del Portillo.
